Erneuerung Behälter Schafberg I 2002 bis 2004

DI Thomas Mayer
Wiener Wasserwerke
Abt. 5 Bau- Planungs- und Studienabteilung

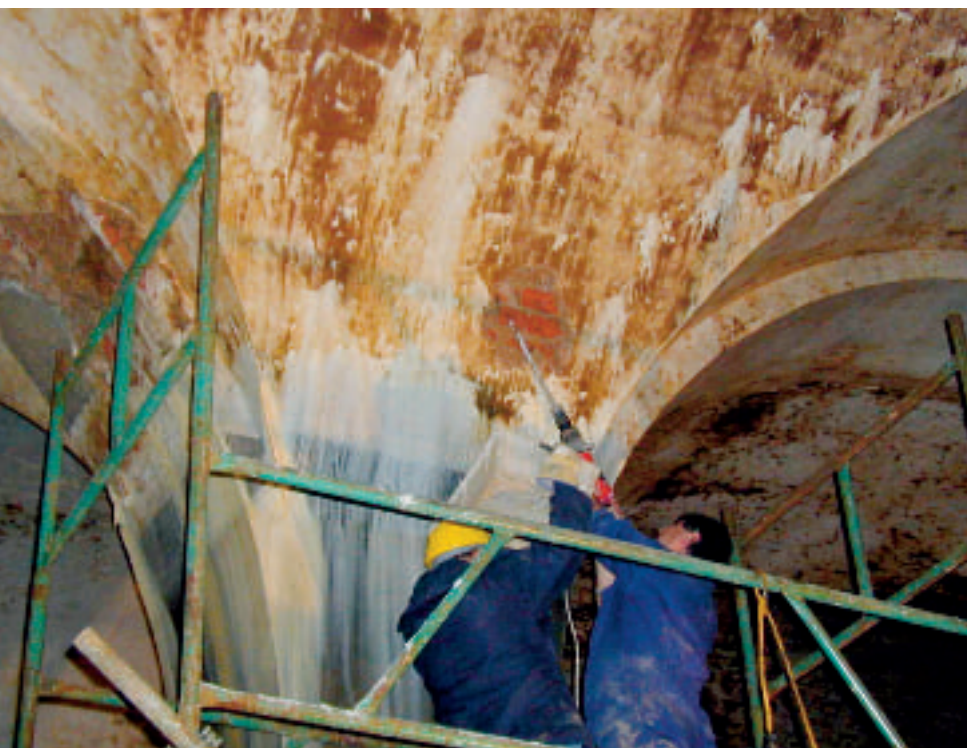
Es zeigte sich folgender mangelhafter bzw. nicht mehr dem Stand der Technik entsprechender Bauzustand:

- teerhaltige Abdichtung der Behälterdecke
- großflächige Putzablösungen
- teilweise Aussinterungen, Sinterfahnen und bauschädliche Salze
- Risse im Schleifputz, nur abschnittsweise ausreichende Haftzugfestigkeiten
- Inhomogenität der Schleifputzoberfläche
- Wasserverluste

Bild 1: Schadensbild Säulenkopf

Im Rahmen der Planung der Sanierung wurde festgestellt, dass selbst eine kostenintensive, vollflächige Erneuerung des Innenputzes aufgrund des Gesamtbauzustandes keine nachhaltige Sanierungsmaßnahme dargestellt hätte.

Die Wiener Wasserwerke haben deshalb ein kombiniertes Erneuerungs- und Sanierungskonzept ausgearbeitet, in dem die bestehenden Wasserkammern abgebrochen und durch neue Stahlbetonkammern nach der Richtlinie Weiße Wannen ersetzt wurden. Die Stahlbetonwände wurden im Anschlussbereich von den unter Denkmalschutz stehenden Ein- und Auslaufbauwerken abgerückt, damit das durchnässte Mauerwerk in den nächsten Jahren langsam austrocknen kann. Der neue Deckenaufbau wurde wesentlich schlanker geplant, wodurch eine Erhöhung des Behältervolumens auf insgesamt 22.700 m³ möglich war.

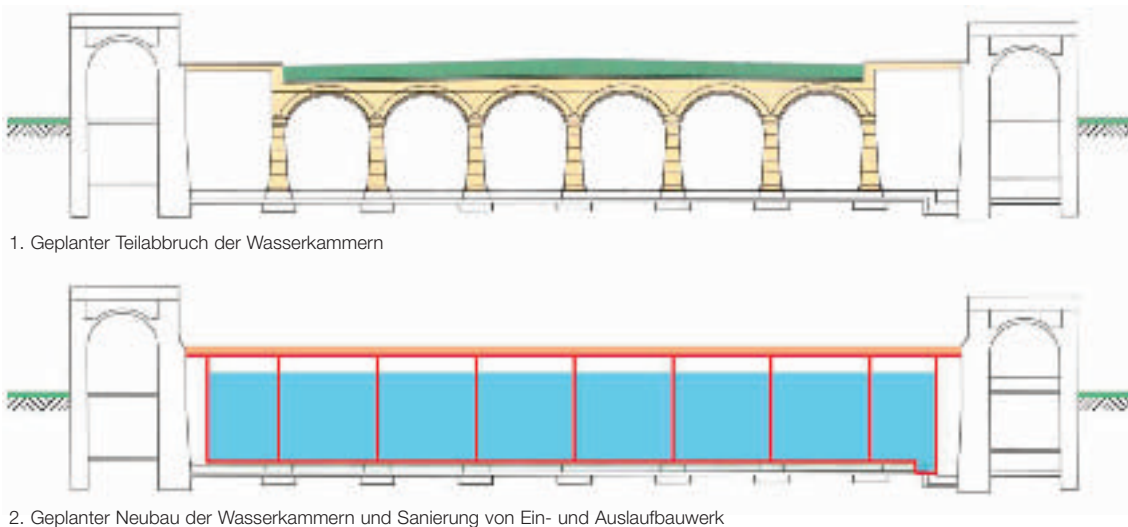
Bild 2: Schematische Darstellung des kombinierten Erneuerungs- und Sanierungskonzeptes

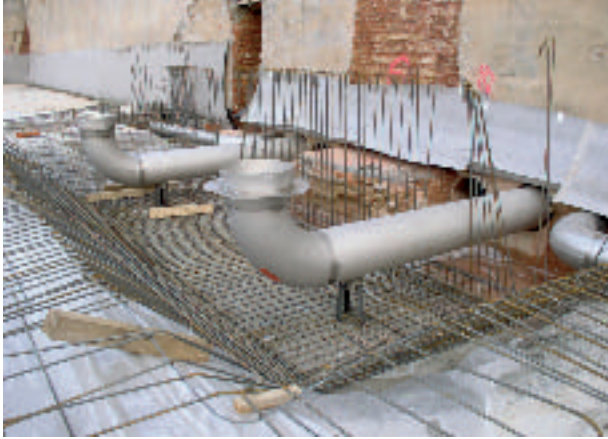
Nach Fertigstellung der Abbrucharbeiten wurde eine Sauberkeitsschicht direkt auf der alten Kammersohle eingebaut, um einerseits die Vertiefungen im Bereich der abgebrochenen Säulenfundamente auszugleichen und andererseits das erforderliche Gefälle für die Sohle herzustellen. Für die neue 40 cm starke Stahlbetonsohle mit ca. 70 x 53 m wurden zuerst 6 Hauptfelder, welche durch 9 zwei Meter breite Schwindfelder getrennt waren, betoniert. Im Bereich der Entnahmeturbinen nahm die Bodenplattenstärke auf ca. 1,2 m zu, um die Entnahmeleitungen dicht umschließen zu können.

Bild 3: Vertiefung im Bereich der Entnahmeleitungen

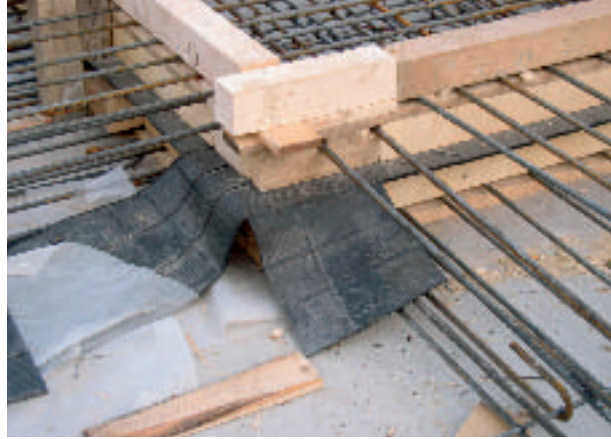
Auf die Ausbildung der Arbeitsfugen zu den Schwindfeldern wurde seitens der örtlichen Bauaufsicht besonders geachtet.

Bild 4: Arbeitsfuge Bodenplatte

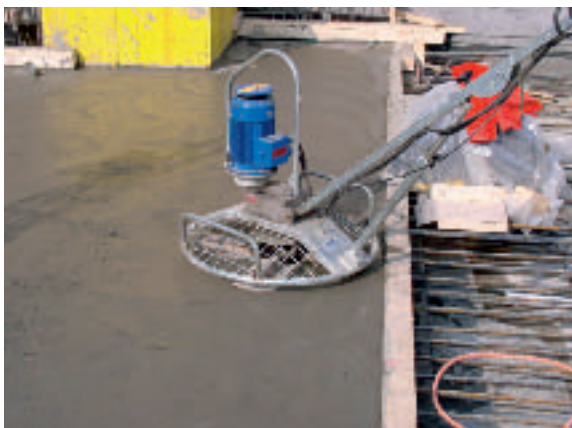
Bild 5: Zur Verringerung der Wassereindringtiefe und Vergütung der Oberfläche der Stahlbetonsohle wurde diese flügelgeglättet. Diese Maßnahme ist mittlerweile in der MA 31 zum Standard erhoben worden.

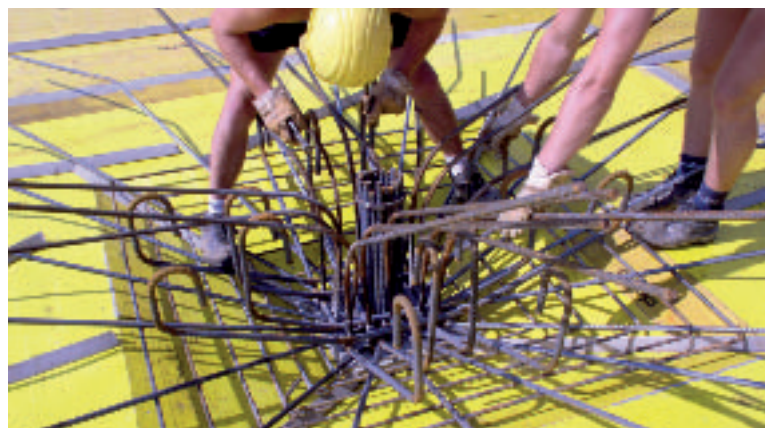
besseren Kräfteinleitung wurden sowohl der Säulenfuß als auch der Säulenkopf mit Vouten ausgebildet.

Bild 6: Schalungs- und Bewehrungsausbildung beim Säulenkopf
