Neubau der Arbeiterkammer Feldkirch

Architektur: BDA Drescher + Kubina

Text | Thomas Lang, Jäger Bau GmbH

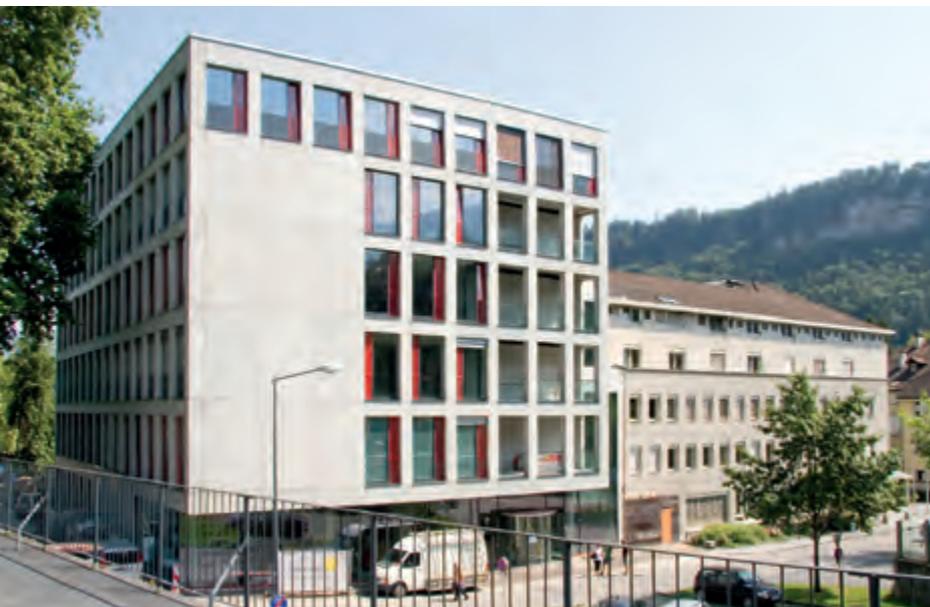
Der Neubau der Arbeiterkammer Feldkirch schließt an die bestehenden Bauten an.

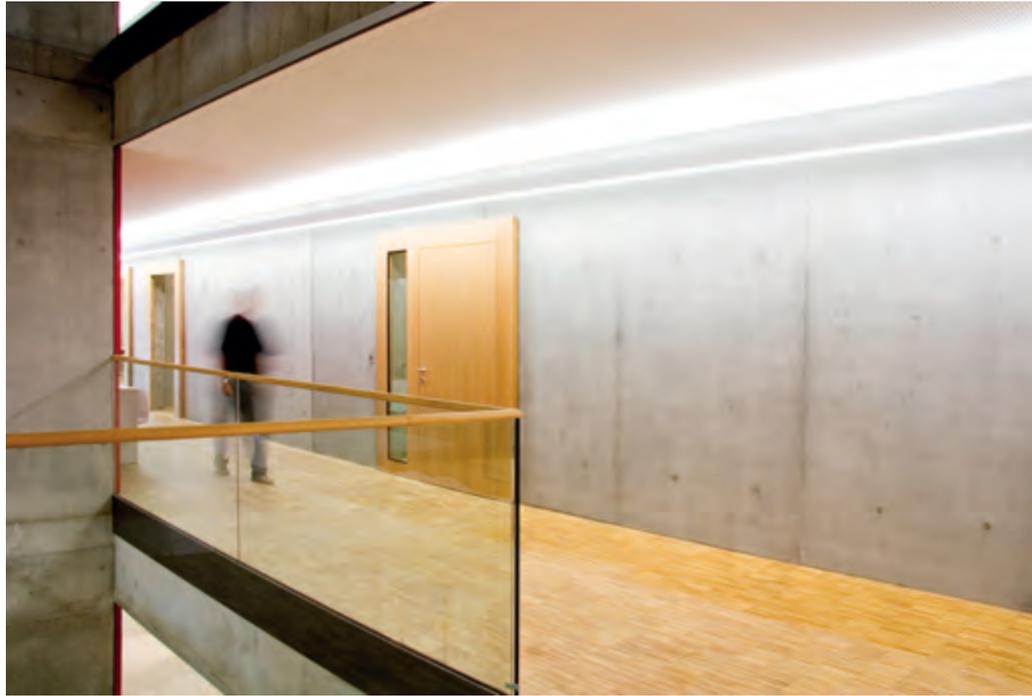
Die Bauteile wurden nicht, wie ursprünglich gedacht, in Einzeletappen, sondern in einem Guss betoniert.

Edler Innenausbau: Sichtbeton, Holz und Glas sowie ein durchdachtes Farbkonzept

oberen Geschosse eine tragende Gewölbewirkung entfalten müssen, wofür die Außen- und Innenwände schubfest und kraftschlüssig miteinander verbunden sind. Damit wurde rasch klar, dass die Bauteile nicht wie ursprünglich gedacht in Einzelstapen, sondern in einem Guss zu betonieren waren. Die Alternative hätte so viele Bewehrungsdurchdringungen bedingt, dass von Sichtbeton keine Rede mehr hätte sein können. Daher beschloss man, das Problem mit einem dafür geeigneten Baustoff, einem selbstverdichtenden Beton (SCC), zu lösen. Dafür sprach nicht zuletzt auch die sehr hohe Bewehrungsdichte.

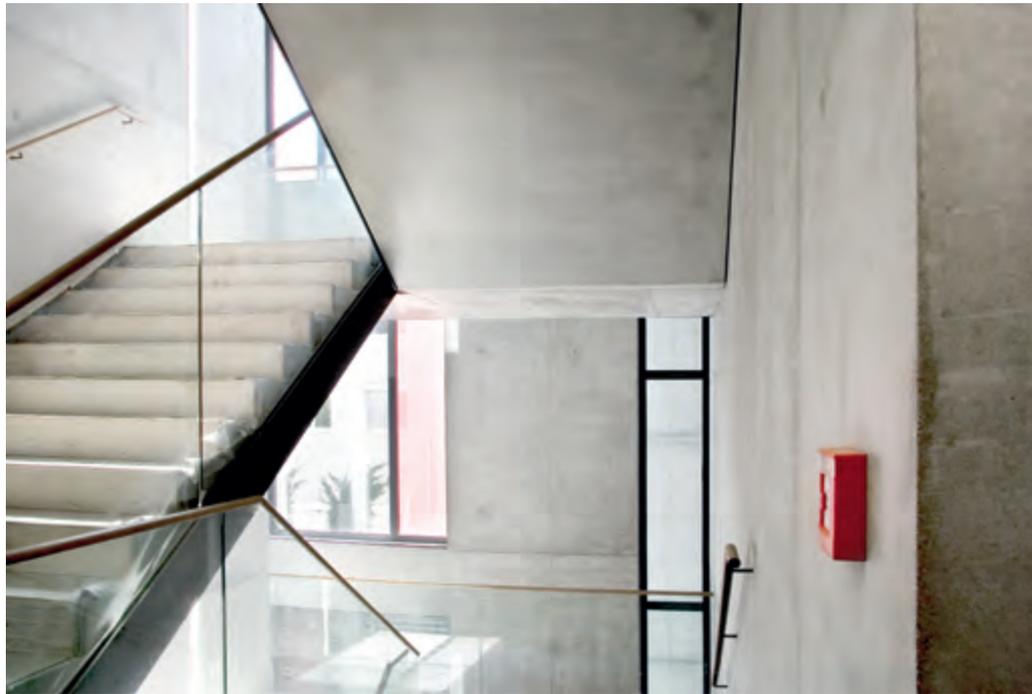
Vom Treppenlauf bis zu den Wänden und Untersichten besteht alles aus Sichtbeton.
