Bankhaus Spängler

Architektur: Heidl Architekten

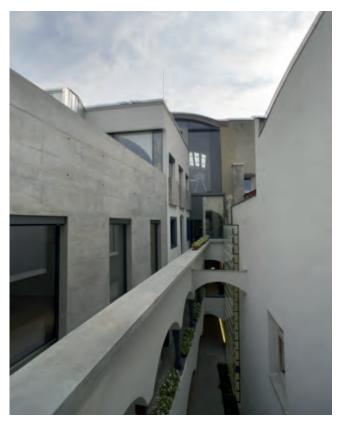
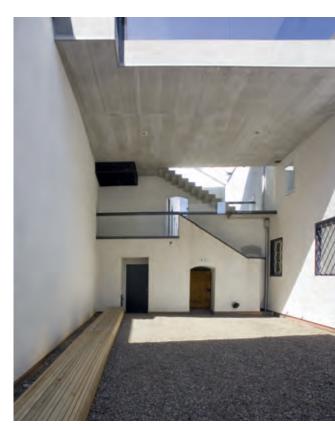
Hinterhaus - Hof

Alle historischen Außenbauteile sind mit Naturkalkputzen in Kellenwurftechnik versehen, die Gänge mit Kalkglättputzen ausgeführt, alle Gewände und Laibungen mit grau-schwarzem Kalk gefasst.

Rostabdeckungen und Verwahrungen sind in Sichtbeton ausgeführt. Die historischen Fenster verfügen über außerordentlich schöne geschmiedete Türen und Fensterläden. Hofbeläge bestehen aus Holz, Beton oder Kies.
