## Faser-Hochleistungsbeton für Randstreifen

Probefelder im Zuge der Instandsetzung der Reichsbrücke in Wien

### Instandsetzung der Reichsbrücke – Mai 2003 bis Oktober 2005

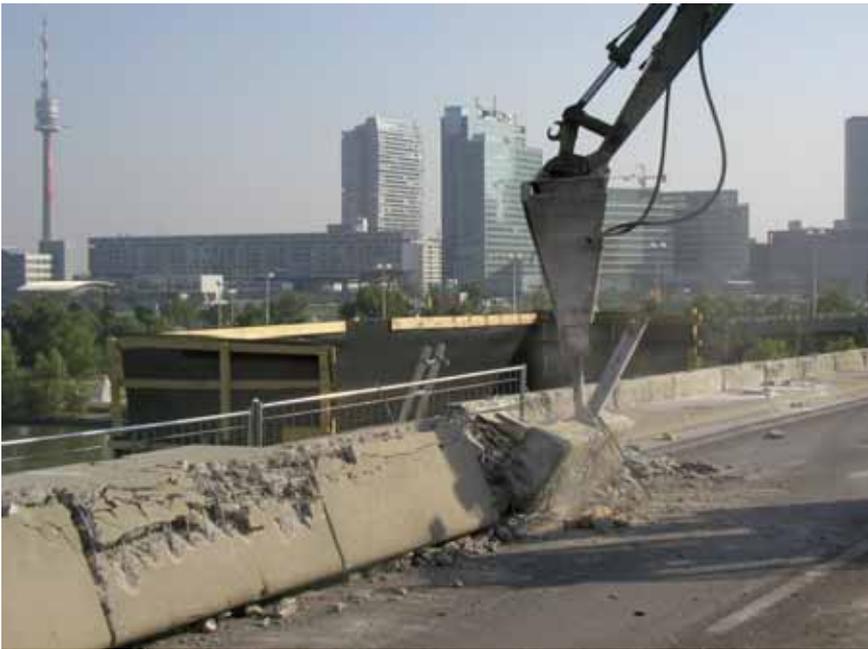
Bild 3: Abtrag der Randfertigteile aus Leichtbeton

Ein im Jahr 1998 erstelltes Instandsetzungskonzept wird derzeit umgesetzt. Das Brückentragwerk selbst ist in Ordnung und bedarf keiner substanziellen Instandsetzung. Lediglich die Randfertigteile weisen zum Teil größere Schäden und Abplatzungen auf, was darauf zurückzuführen ist, dass die Dauerhaftigkeit des Leichtbetons geringer ist als angenommen und die Belastung durch Umwelteinflüsse zugenommen hat.

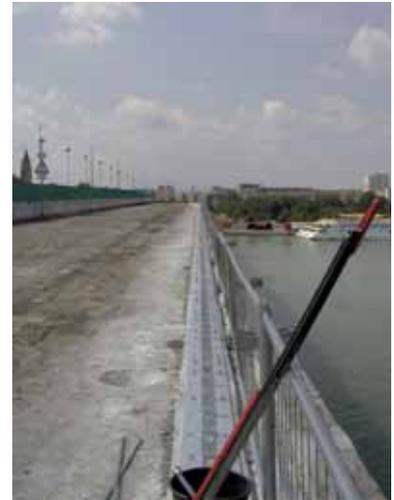
Bild 4: Freigelegte Tragwerkoberkante

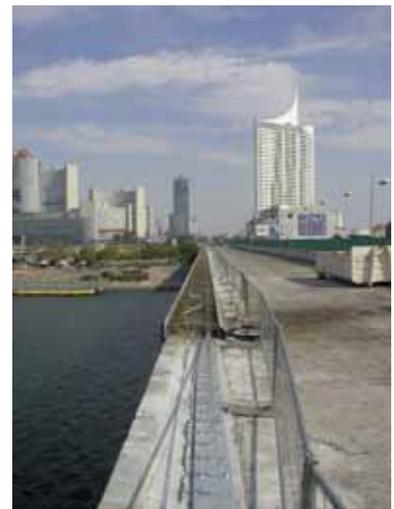
Bild 5: Neubau des Randstreifens

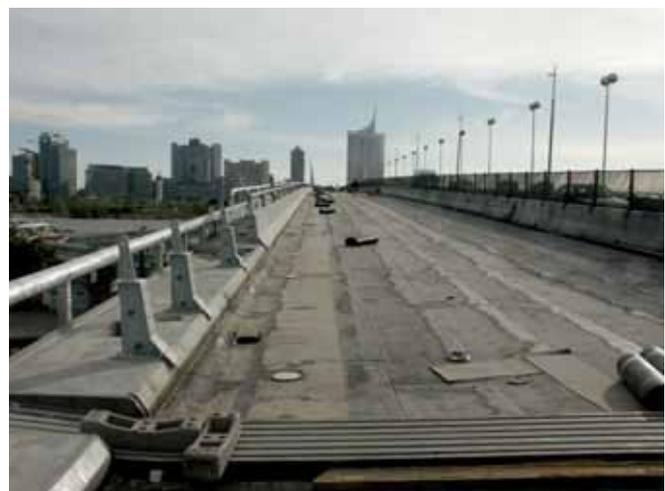
Bild 6: Fahrbahnebene neu abgedichtet, Leiteinrichtung im Aufbau

Das vorliegende Konzept beinhaltet die Errichtung eines modernen Leitwandsystems – Stahlleitwandsystem/Wiener System – mit einem Fluchtweg im Schutz zwischen den Leitwänden und der Randkonstruktion. Im Zusammenhang mit den neuen Randfertigteilen ist außerdem vorgesehen, die abgehängten Untersichtfertigteile durch Alu-Kunststoffverbundplatten und Edelstahlgitterkonstruktionen zu ersetzen.

Abbruch und Wiederherstellung des Straßenoberbaus (Erneuerung von Belag und Abdichtung) erfolgen im gesamten Fahrbahnbereich. Mittelstreifenkonstruktion und Tragwerksausstiege werden neu ausgebildet, der Mittelstreifen der Fahrbahnebene wird mit einem Rückhaltesystem H2 und Unterfahrerschutz ausgestattet. Die Anschlüsse werden für die Ausbildung von Haltestellen der Nachtbuslinien N25/N26 an die Rampen Donauinsel adaptiert.

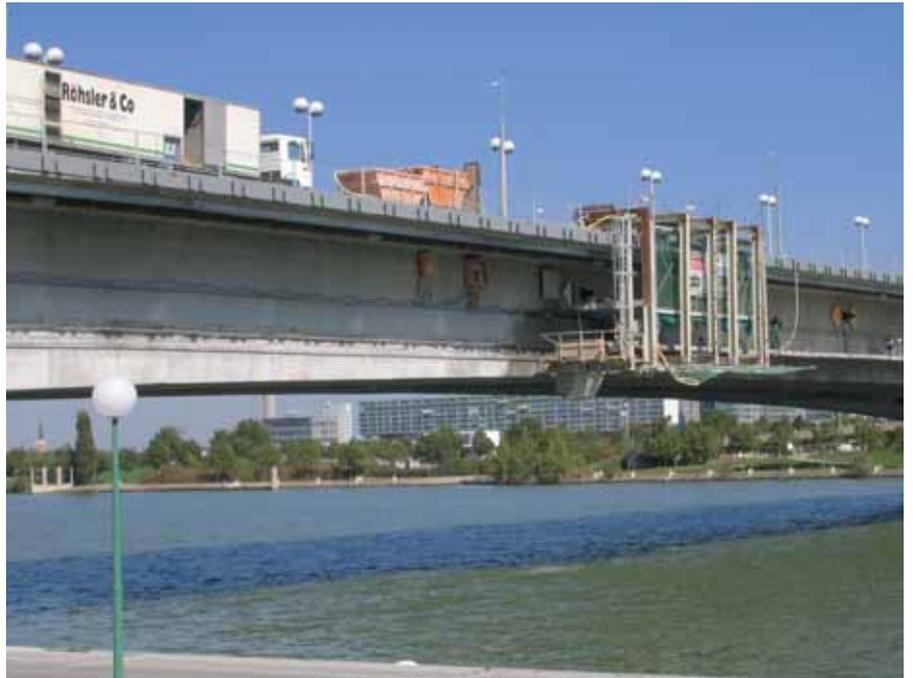
Bild 7: Abtrag der Betongehwegplatte

Das derzeitige Wegenetz wird auf wiederholten Wunsch der Wiener Bevölkerung von 3,50 m auf 4,90 m verbreitert. Diese Verbreiterung erfordert einen Abbruch des bestehenden Geh- und Radweges. Der Abtrag der Gehwegtragkonstruktionen erfolgt durch Schneiden mit einer Diamantscheibe in Abständen von fünf Metern sowie durch das Abtrennen der auskragenden Betonplatten vom Betontragwerk durch Hochdruckwasserstrahlen, wobei die Anschlussbewehrung erhalten bleibt.

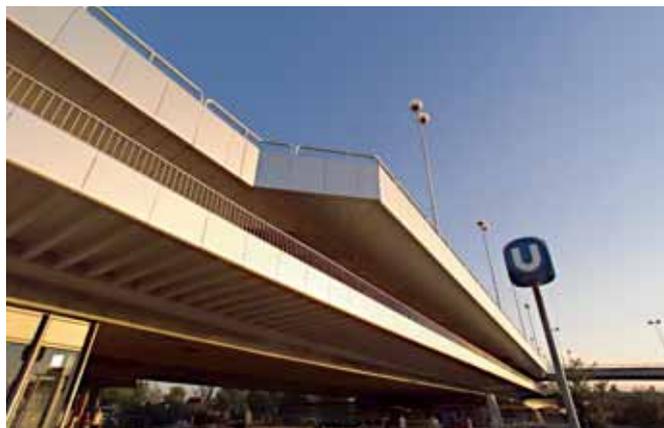
Bild 8: Verbreiteter (4,90 m) Gehweg mit Aluverbundverkleidung

Anschließend wird die Montage der neuen Stahlgehwegplatte vorgenommen. Die vorgefertigten Stahlplatten werden in 15,20 m großen Abschnitten an das verbleibende Tragwerk montiert und mit Beton vergossen.

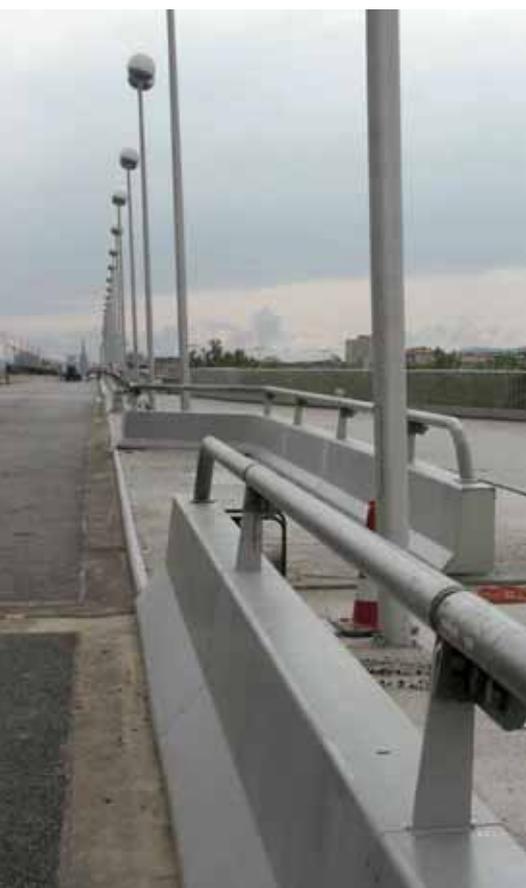
Bild 10: Schnitt Randstreifen „neu“

Das Wiener Stahlleitwandsystem H2 wird auf den Randstreifenbeton aufgedübelt. Der Randstreifen hat gegen die Fahrbahn ein Stahlschrammbord, das durch Quert Träger in einem Abstand von ca. 1,9 m mit einer Stahlwand an der Brückenaußenseite verbunden ist, die als Grundplatte für Geländer und Lärmschutz dient. Durch diese Stahleinfassung ergeben sich für den Randstreifenbeton klare Abgrenzungen.

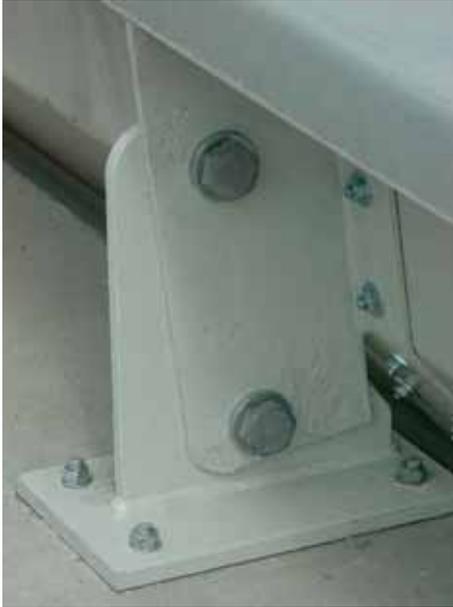
Bild 11: Befestigung Leitwand am Randstreifen

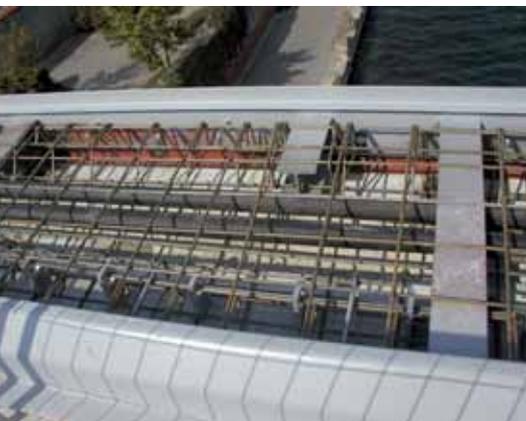
Bild 12: Schrammbord, Dübelleiste und Aussteifungen aus Stahl

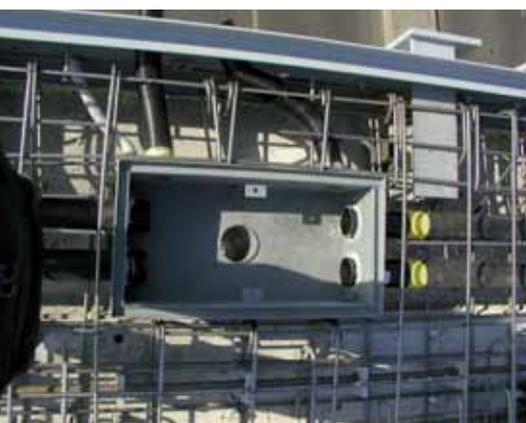
Bild 12a: Innenleben des Randbalkens

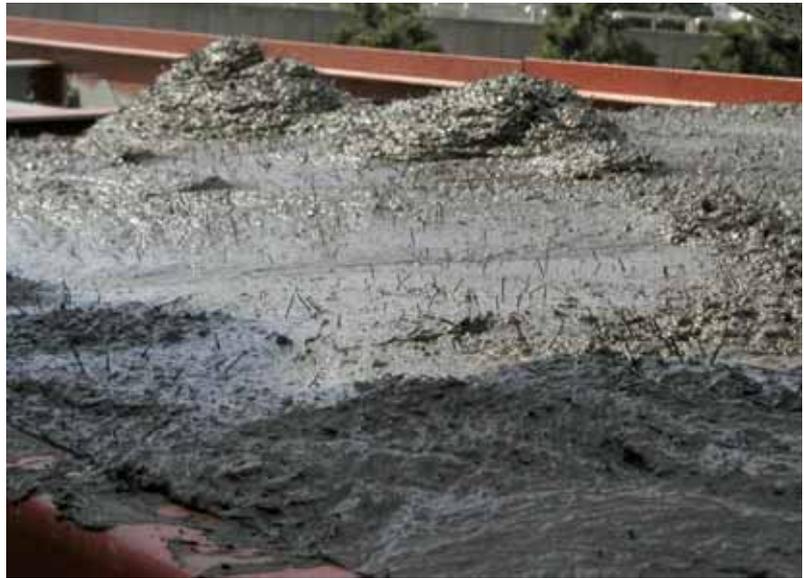
Bild 13: Hochleistungsbeton mit Fasern

Schwachpunkte waren bisher die Wahl und Verarbeitung des richtigen Betons. Die MA29 hat daher in den letzten Jahren bereits mehrfach verschiedene Betonzusammensetzungen, u.a. auch mit Zellstofffasern, getestet. Grundlage für die Planung und Ausführung der Probefelder auf der Reichsbrücke war das Forschungsvorhaben Nr. 3.258 „Faser-Hochleistungsbeton für Randstreifen und Fahrbahndecken“ (Heft 529, 2002) des Bundesministeriums für Verkehr, Innovation und Technologie. Zielsetzung war die Optimierung von Betonzusammensetzung und Verarbeitung im Hinblick auf einfachen und qualitätssicheren Einbau, hohe Widerstandsfähigkeit gegen Umwelteinflüsse, vor allem hohe Taumittelbeständigkeit, hohe Verschleißfestigkeit und hoher Auszieh Widerstand der Dübel für das Stahlrückhaltesystem zur Verbesserung der Dauerhaftigkeit. Wesentlich ist auch die Herstellung eines schwindarmen und damit weitgehend rissfreien Betons, um das Eindringen von schädlichen Stoffen, hauptsächlich Chloriden, zu verhindern. Durch den Einsatz von Faser-Hochleistungsbeton kann die konstruktive Bewehrung im Randstreifen (Wegfall der Korrosionsgefahr) entfallen, da mit den verwendeten

Makro-Kunststofffasern die erforderliche Faserbetonklasse T 1 erreicht wird.

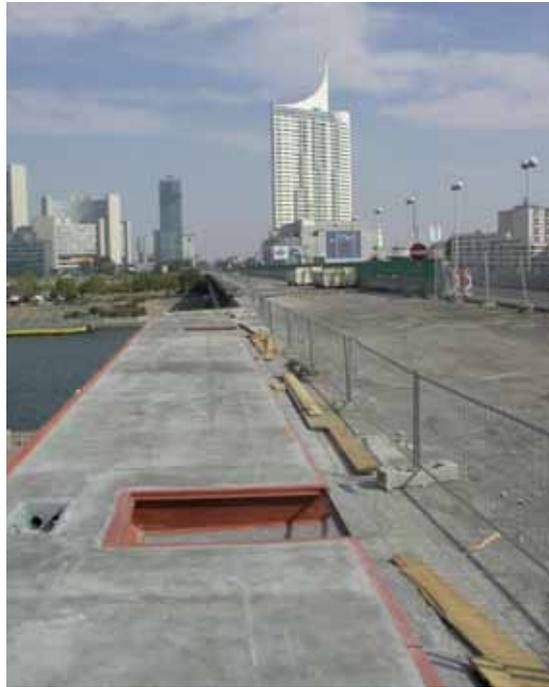
Bild 15: Fertig gestellte Busbucht

Die Probefelder wurden am 15. September 2003 und am 14. September 2004 hergestellt. Der Faser-Hochleistungsbeton konnte problemlos eingebaut und abgezogen werden. In den Feldern waren keine Risse zu beobachten. Bei der Identitätsprüfung durch die MA39 konnten die Kennwerte entsprechend der vorgegebenen Betonsorte nachgewiesen werden. Bei einer Einbautemperatur von  $22^\circ \text{ C}$  wurde im Kern des Randstreifens eine Maximaltemperatur von  $48^\circ \text{ C}$  gemessen. Nach 28 Tagen betrug die Abreißfestigkeit der Betonoberfläche  $2,1 \text{ N/mm}^2$ .

Der in den Probefeldern in den Busbuchten der Reichsbrücke eingesetzte Faser-Hochleistungsbeton hat sich beim Einbau und der Herstellung einer weitgehend rissfreien, verschleißfesten Gehwegoberfläche gut bewährt. Die festgestellten Festbetonkennwerte lassen eine hohe Dauerhaftigkeit des Randstreifenbetons erwarten. Mit dem Gesamtkonzept Randstreifen wird im Wiener Brückenbau ein hoher technischer Maßstab für die Zukunft gesetzt, der hinsichtlich Dauerhaftigkeit, Wirtschaftlichkeit und Sicherheit für weitere Baumaßnahmen im Hochleistungsstraßennetz beispielgebend sein wird.

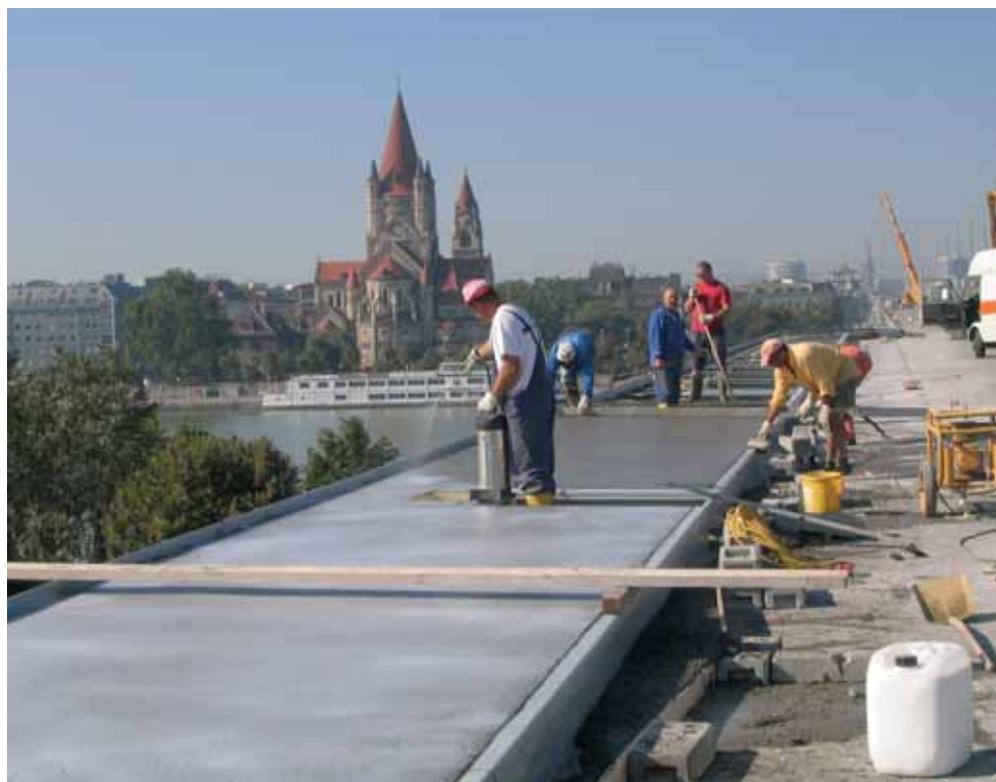
Bild 14: Hochleistungsbeton eingebaut und Aufbringen des Verdunstungsschutzes
