## Neue Konzernzentrale – Detailberichte über einige besondere technische Lösungen eines innovativen Bürohochhauses

Bmst. DI Dr. Georg Kroyer  
BRL STRABAG Hochbau, Dir. 50, Wien

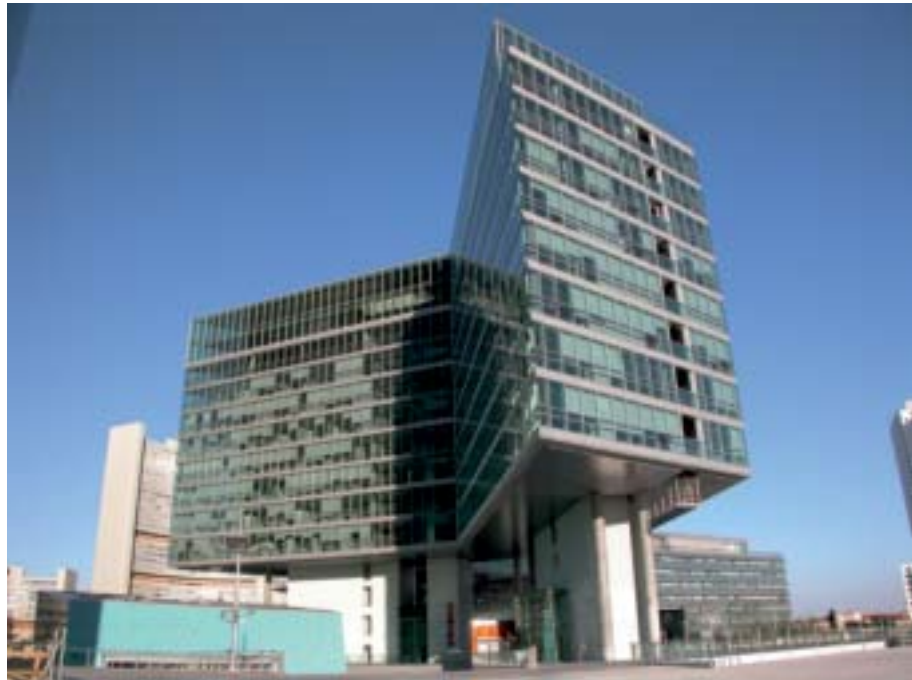
Bild 1: Gesamtansicht-Standpunkt Höhe Erdgeschoß von der A22-Überplattung aufgenommen. Im Hintergrund links die UNO-City, rechts hinten das Tech Gate Vienna. © Strabag

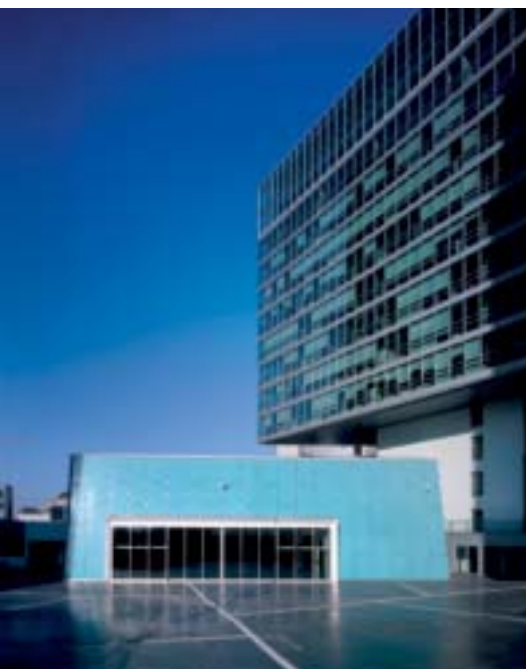
Bild 2: Plaza mit Sonderbauwerk Veranstaltungskristall Mitte unten. Rechts oben ist der auskragende Bürotrakt zu sehen.  
© Gisela Erlacher

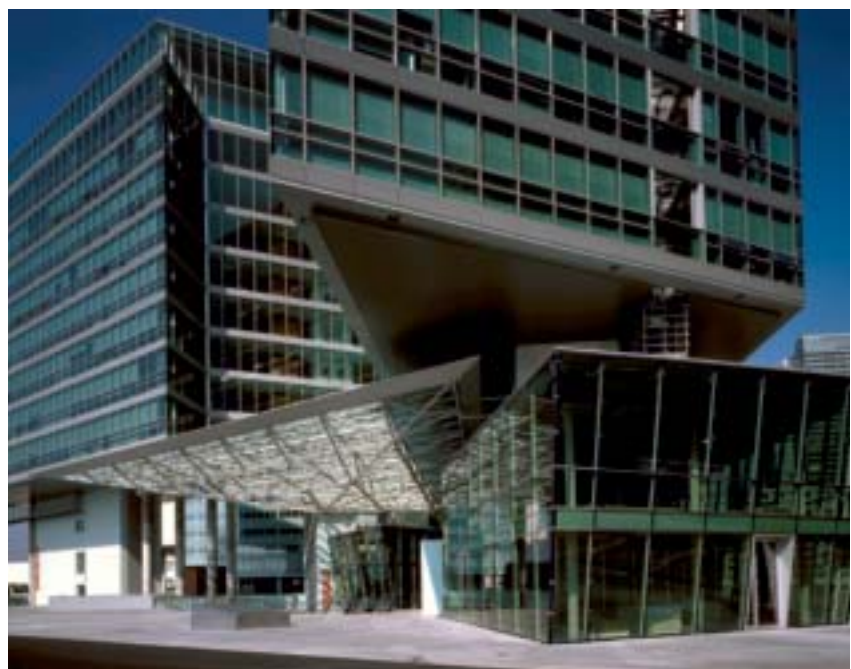
Bild 3: Im Vordergrund rechts Kristall 3 mit Geschäfts- und Sondernutzung, links die  $750$  m<sup>2</sup> große Eingangsüberdachung des Hauptzuganges, oberhalb die „schwebenden“ Bürogoschoße

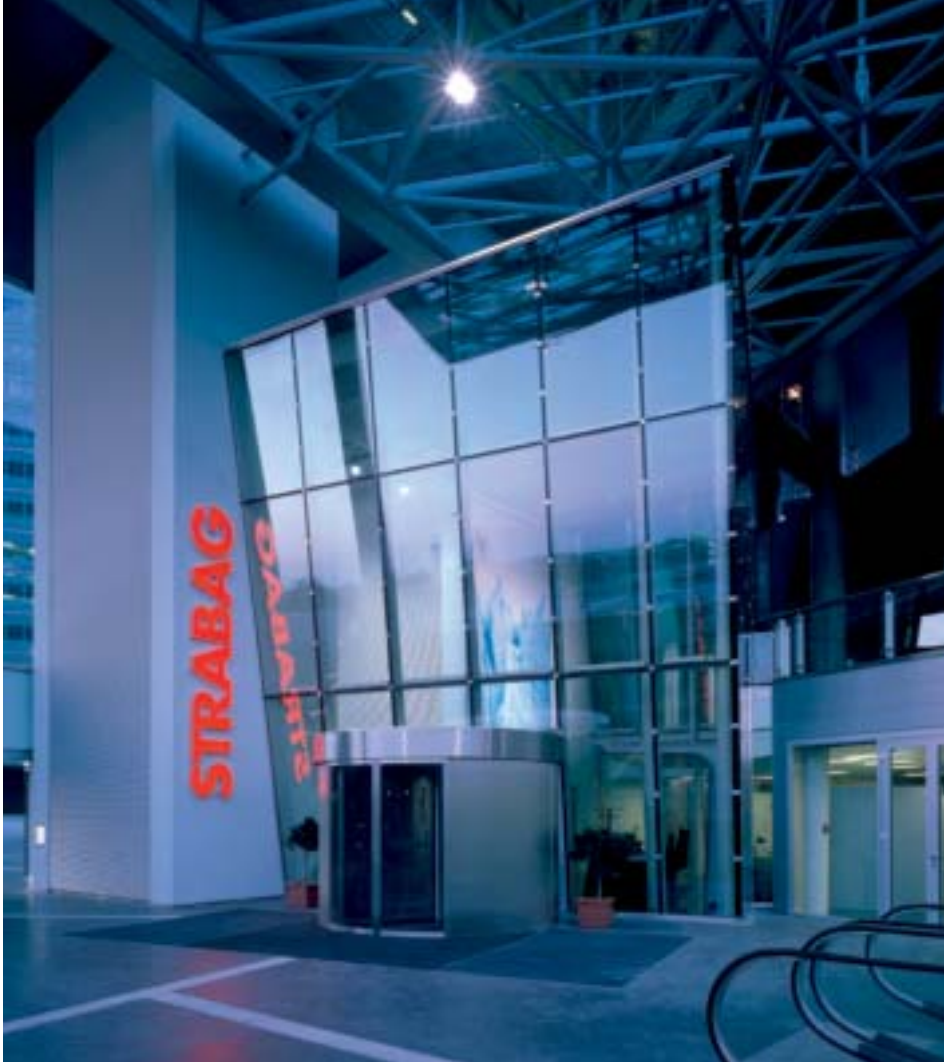
Bild 4: Überdachter Bereich des Eingangskristalls 1. UG bis 3. OG

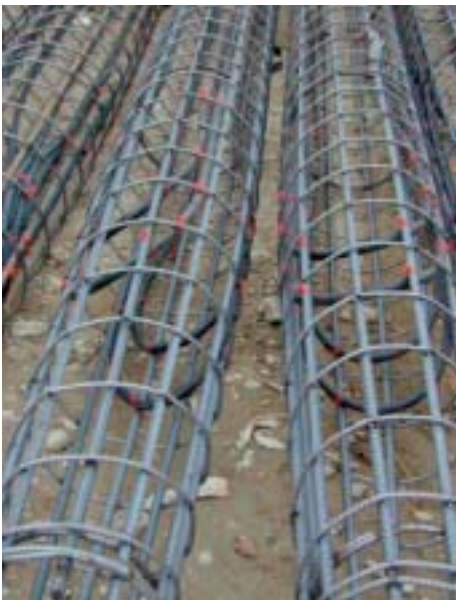
Bild 5: Spitzen der Bewehrungskörbe der 17 m langen SOB-Pfähle mit eingelegten Kunststoffrohren

Die Investitionskosten der Erdspeicherrealisierung können mit etwas mehr als 1 % der Generalunternehmerleistungen angegeben werden. Die Amortisation sollte nach fünf bis sieben Jahren gegeben sein (Bild 5 + 6).

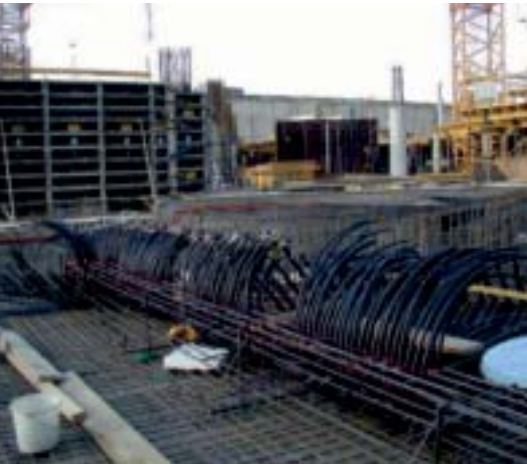
Bild 6: Zusammenfassung der in Summe 800 Kreise, der Pfähle und der Fundamentplatte sowie Ausmündung in den später errichteten Verteiler der Zentrale der Wärmepumpenanlage © Strabag

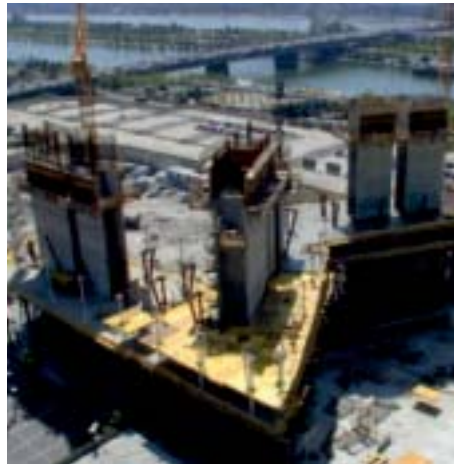
Bild 7: Baustellenübersicht nach Fertigstellung der ersten Geschosßdecke unter 4. OG bzw. Beginn der Arbeiten an der Decke unter 5. OG. Zentral sind die drei lastableitenden Stiegenhauskerne sowie die ersten Elemente der räumlichen Tragkonstruktion zu erkennen.

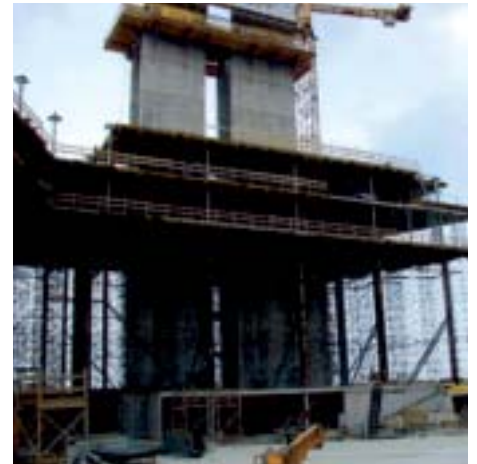
Bild 8: Bauzustand des bis zu 17 m hohen Luftraumes, unterstellt mit leichter Flächenrüstung sowie der schweren Raumrüstung. Letztere musste bis zur Tragwerkskomplettierung vorgehalten werden. Im fertigen Zustand erfolgt die Kraftabtragung nur mehr über den Stiegenhauskern, die realisierten freien Auskragungen bis 22 m sind auf diesem Bild bereits deutlich erkennbar.

Die Baudurchführung erfolgte nach umfangreichen Variantenuntersuchungen konventionell von unten nach oben. Das Tragsystem wurde demnach sukzessive mit den Decken miterrichtet und konnte erst nach Fertigstellung der Decke über dem 11. Obergeschoß kraftschlüssig geschlossen werden. Der bis 17 m hohe Luftraum zwischen dem 1. Untergeschoß bzw. dem Erdgeschoß und der Decke unter dem 4. Obergeschoß wurde mit einer zweiteiligen Rüstung, bestehend aus einer leichten Flächenrüstung für das 4. Obergeschoß sowie einer schwe-

ren Raumrüstung für die definitive Tragkonstruktion des Gesamthauses, unterstellt. Die Aufgabe des Bauwerkstatikers war es, die notwendige Überhöhung der Rohdecken zu errechnen, um nach der Entfernung des Gerüsts die Stahlbetondecken in der Soll-nulllage vorzufinden.

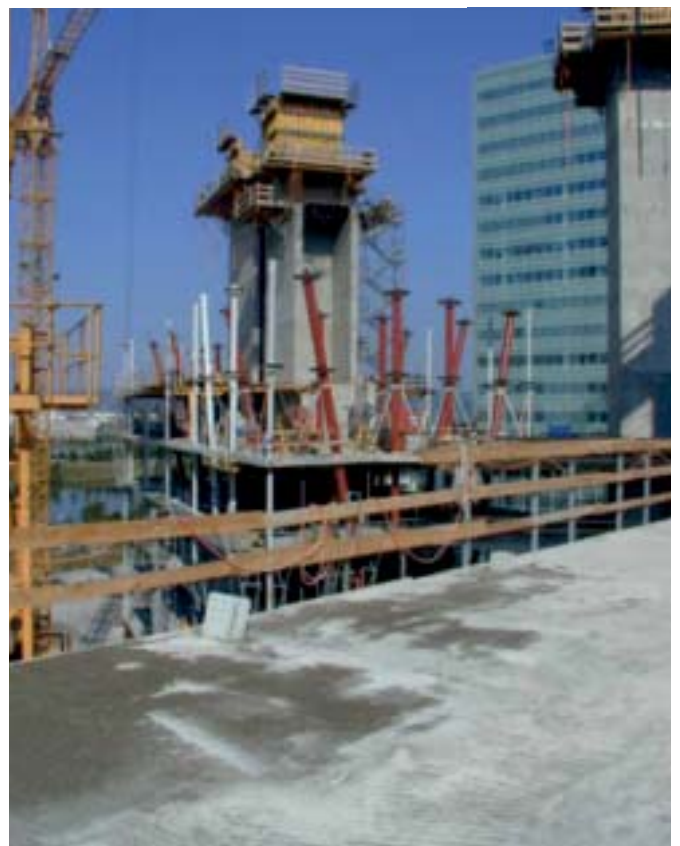
Bild 9: Bauzustand des räumlichen Tragwerkes. Die roten Elemente sind die druckkraftbeanspruchten Stahlverbundstützen. Im Fassadenbereich stehen jeweils zweigeschoßig die im fertigen Zustand als Zugelemente wirkenden weißen Vollstahlfassadenhänger, im abgebildeten Bauzustand sind diese Elemente jedoch druckbeansprucht.

Abschließend soll in diesem Zusammenhang noch auf ein bemerkenswertes Phänomen hingewiesen werden. Die Fassadenhänger wechselten bei der Absenkung von einem Druckstab in der Bauphase zu einem Zugglied im fertigen Zustand. Die Hänger wurden alle zwei Geschoße gestoßen und mittels Laschen und Scher-Lochleibungsschrauben verbunden. Nachdem solche Schraubver-

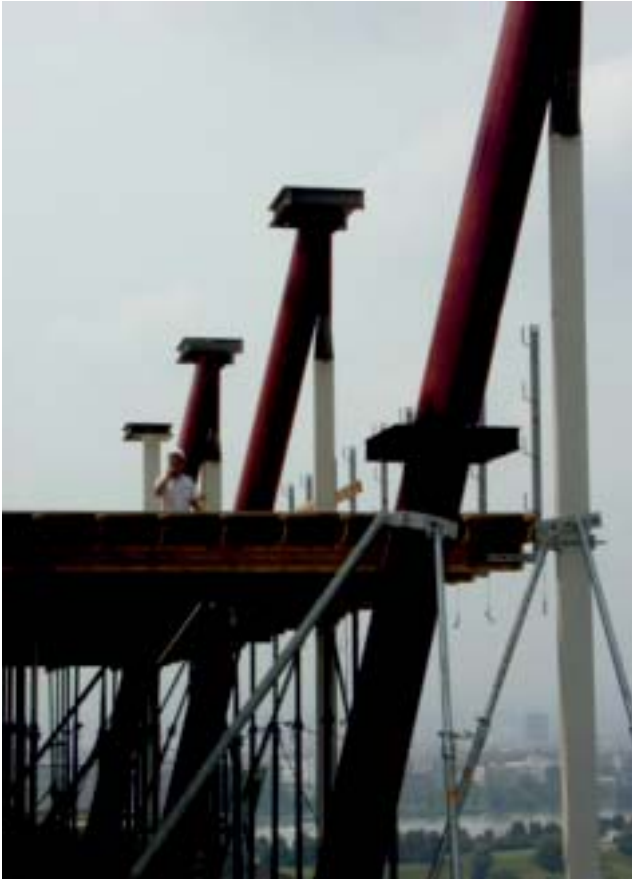
Bild 10: In der Deckenebene über 11. OG werden die Fassadenhänger mit den Druckstützen kraftschlüssig verschweißt, nun sind noch die aussteifenden Betondecken zur Komplettierung des Tragwerkes herzustellen.

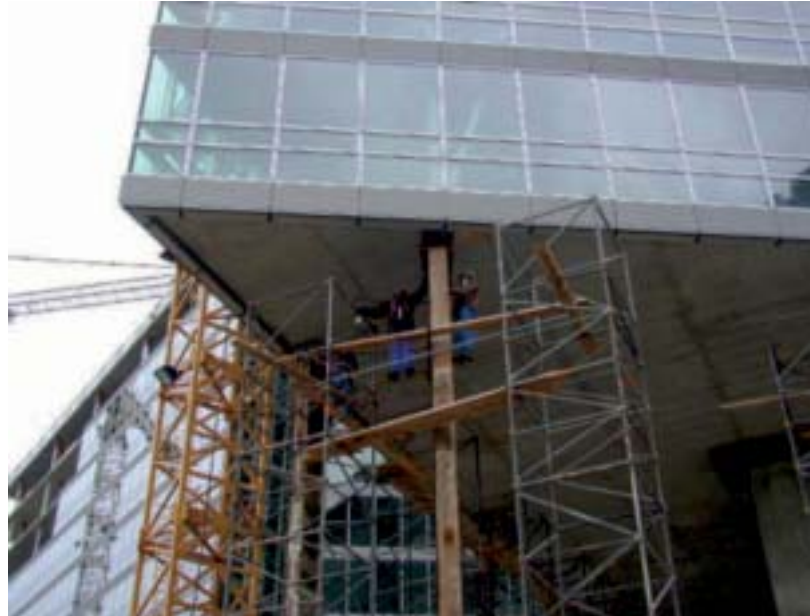
Bild 11: Nach Aushärtung der Decke über 11.OG kann auch die schwere Raumrüstung ausgebaut werden. Die Kraftumlagerung auf das definitive Tragsystem erfolgt durch Absenken des am Kopfes des Stahlträgers befindlichen Sandtopfes.  
© Strabag

Am 25. September 2002 war das über acht Geschoße reichende räumliche Tragwerk fertig errichtet und alle Betondecken entsprechend ausgehärtet. Durch Absenken der an jedem Unterstellungspunkt eingebauten Sandtöpfe wurden die Lasten an die definitive Tragkonstruktion übergeben, und die schwere Raumrüstung konnte entfernt werden. Es zeigte sich, dass die errechneten Absenkverformungen die tatsächlich gemessenen Werte von maximal 43 mm Senkung gut widerspiegeln.
