Walter Kneidinger

Reinigung und Verschmutzungsschutz mineralischer Oberflächen

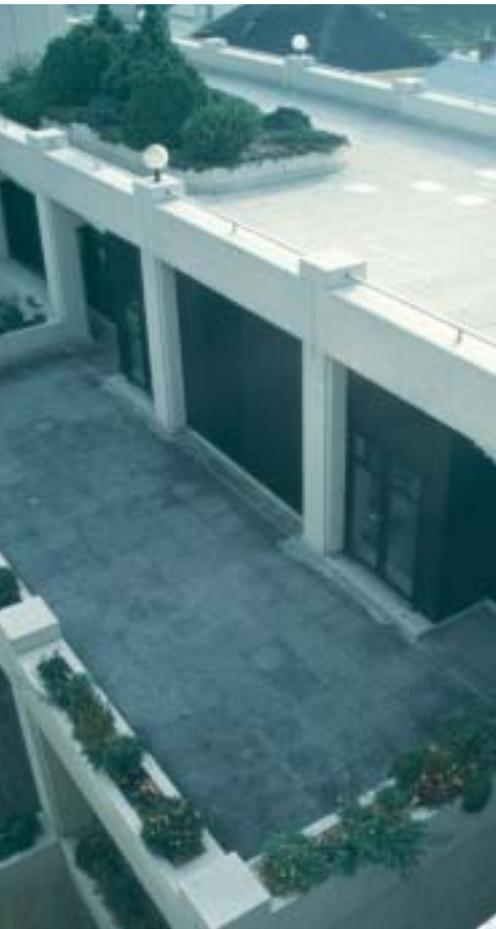
Es wurden sodann u. a. auch „Muster“ am Neuen Magistratsgebäude der Stadt Linz angelegt. Dieses Objekt war 13 Jahre nach Errichtung bereits derart verschmutzt, dass es den Ansprüchen eines Repräsentationsbauwerkes nicht mehr genügen konnte und deshalb gereinigt werden musste. Auf Grund der Versuchsergebnisse erging der Auftrag über die Reinigung von 4000 m² Terrassenfläche, ausgeführt in Weißzement-Waschbetonplatten. Bild 3 zeigt im Vordergrund eine noch unbehandelte Terrasse in einem Innenhof. Ebenso – eher schwarz als grau und schon gar nicht weiß – sahen alle (vor inzwischen 15 Jahren) weißen Terrassenflächen aus und nicht viel anders die Fassadenelemente.

Die obere Terrasse wurde nur mit der Behandlungslösung intensiv besprüht, es wurde wiederum keinerlei mechanischer

Reinigungsaufwand vorgenommen. Lösung und Abtransport des abgestorbenen biogenen Materials, aus dem sich die Verschmutzung im Wesentlichen zusammensetzt, übernahm ausschließlich die Bewitterung im Verlauf der vergangenen 16 Monate.

Anders die Fassadenelemente; diese wurden konventionell mit 400 bar Hochdruck-Heißwasser gereinigt und mit einer Filmkonservierung auf Wachsbasis nachbehandelt. Die Behandlung der Fassadenteile erfolgte in diesem Bereich vor 4 Monaten, die der Terrassen ein Jahr zuvor, also vor etwa 16 Monaten. Das Ergebnis war ein hoher Weißgrad der Fassadenteile unmittelbar nach der Reinigung.

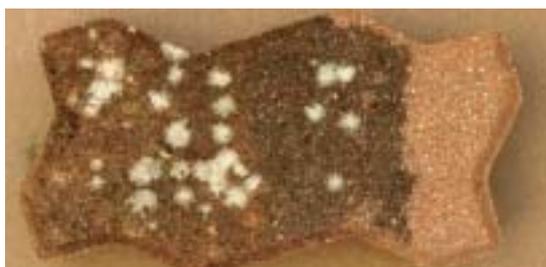
Bild 1 zeigt einen farbigen Verbundstein, der vor Jahren noch neu für Versuche mit anderer Zielsetzungen am rechten Ende mit einer spezifischen Mischung wässriger mineralischer Lösungen behandelt wurde. Nach 5 Jahren am Bewitterungsstand (unbegangen) wurde deutlich, wie das Muster in der Zwischenzeit an sich verschmutzte, während nichts von dieser Verschmutzung auf der behandelten Fläche zu finden war. Sensibilisiert durch dieses Zufallsergebnis sollte als Nächstes festgestellt werden, ob diese Behandlung nicht nur prophylaktisch, d.h. als Schutz vor Verschmutzungen wirkt, sondern auch „therapeutisch“, ob sie also auch bereits verschmutzte Oberflächen reinigen kann.

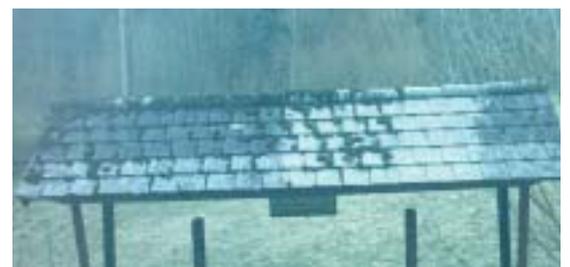
Bild 2 zeigt den Zustand nach 2 Jahren; in dieser Zeit hat sich die schwarze Oberfläche in das ursprüngliche Zementgrau

einer ungefärbten Faserzementplatte zurückverwandelt. Im Bereich der noch immer vorhandenen grünen Moospolster ist einerseits zu sehen, dass hier kein mechanisches Reinigungsverfahren eingesetzt wurde, andererseits kann daraus auf die ökologische Unbedenklichkeit dieser Behandlung geschlossen werden. Die Aufhellung der beiden unteren Plattenreihen geht auf einen weiteren Versuch zurück.

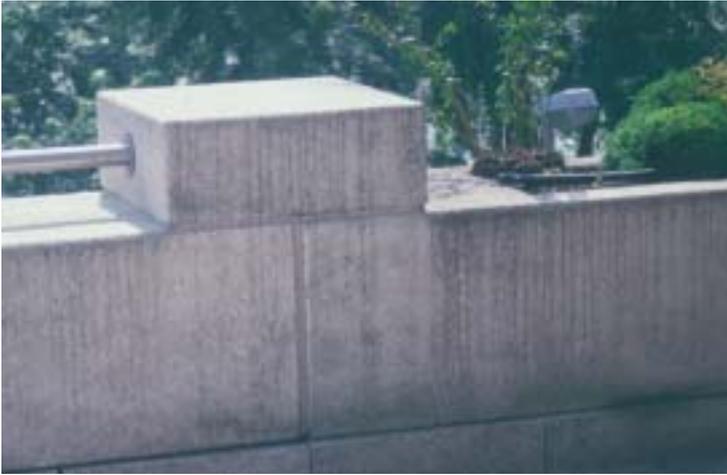
Bild 4 zeigt am selben Objekt einen Bereich, der ebenfalls schon vor 16 Monaten mit Heißwasser-Hochdruck gereinigt worden war. Der hohe Weißgrad ging inzwischen verloren, und vereinzelt sind bereits wieder deutliche Graubereiche zu finden, d.h., bei konventioneller Reinigung beginnt der Verschmutzungszyklus am nächsten Tag von neuem, in der Regel sogar schneller und kräftiger, da intensive mechanische Reinigung durch Materialabtrag zu einer verschmutzungsfreundlichen Aufräumung und Vergrößerung der spezifischen Oberfläche führt.

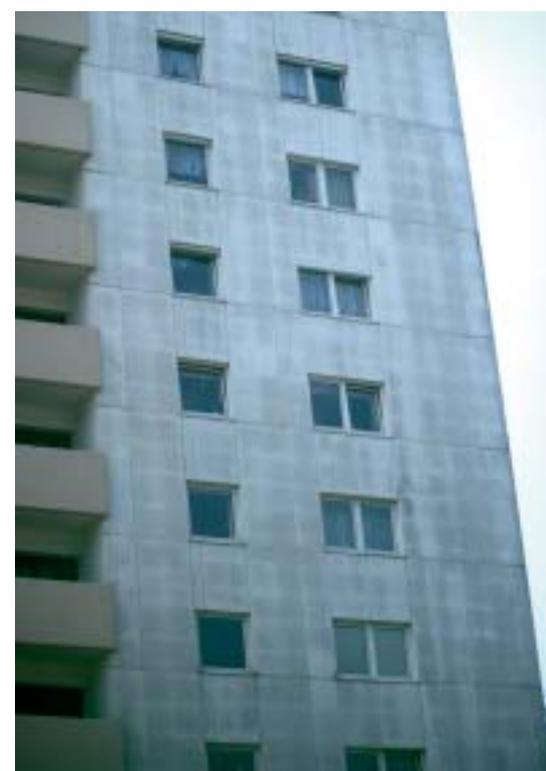
Im Bild 5 ist ein eigenartiger Raster im Schmutzgrau einer nordseitigen Vorsatzfassade aus Faserzementplatten zu erkennen. In diesem Raster zeichnen sich die Befestigungselemente der Fassadenplatten als Wärmebrücken ab.

Diese sind wesentlich für die Langzeiterrscheinung von Baustoffoberflächen verantwortlich, in diesem Beispiel deutlich zu erkennen am bereits erwähnten Raster im Verschmutzungsbild.

Hier zeichnen die Befestigungselemente der Fassadenplatten Strukturen, sie bilden Wärmebrücken; der davon lokal verursachte minimale Temperaturunterschied entscheidet also bereits über Taubildung und damit Verschmutzung oder nicht.
