Der Betonspurweg – ein Reisebericht

Spurwege als ökologische und ökonomische Alternative im ländlichen Wegebau

DI Dr. Frank Huber
GF Zement + Beton

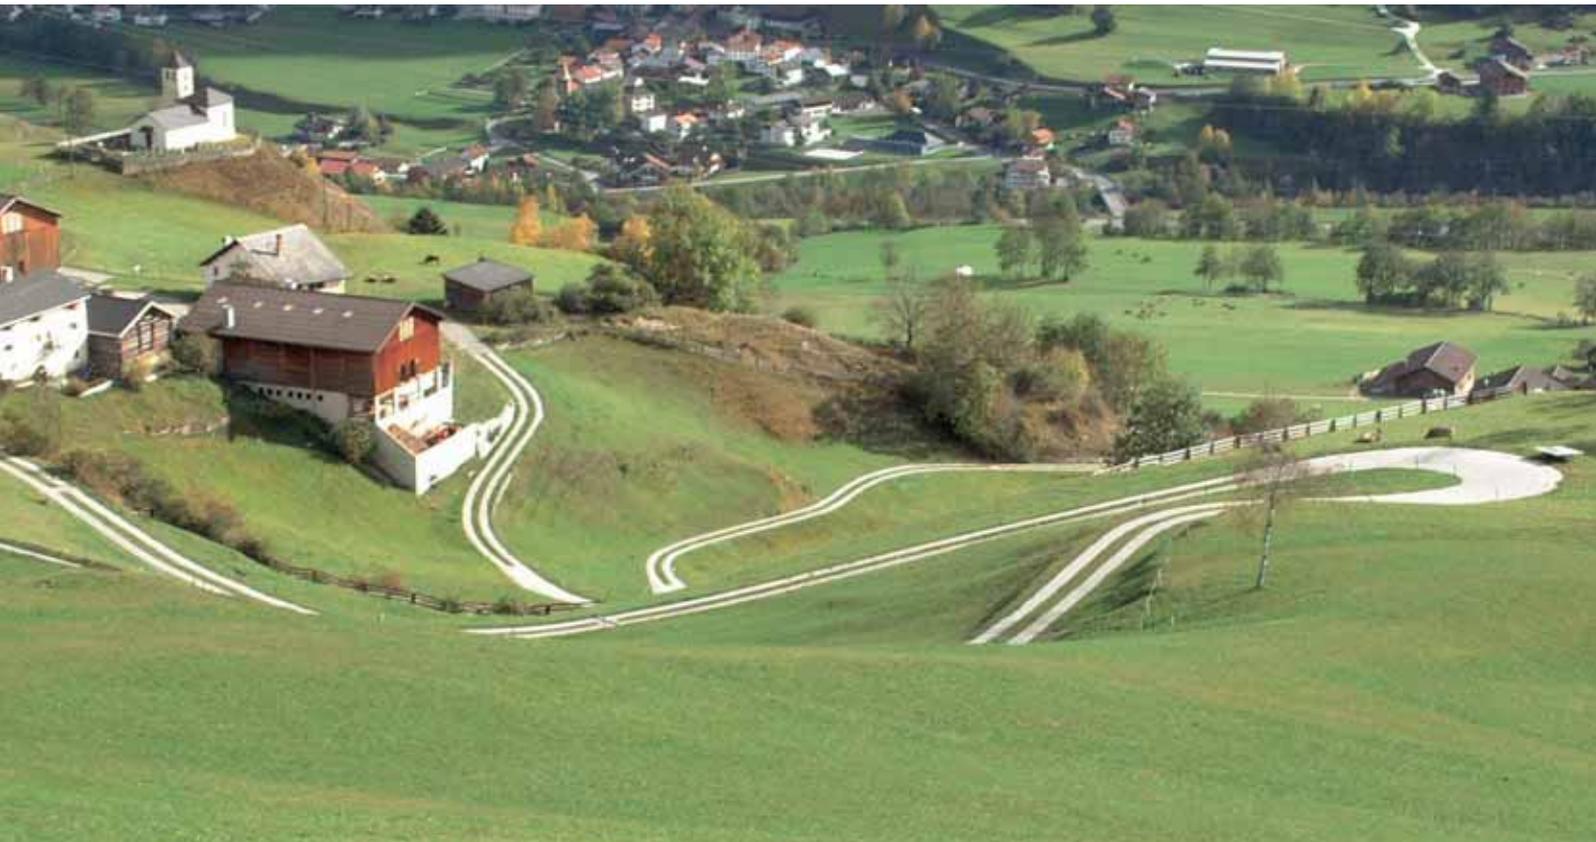
Abb. 1: Ortbetonspurwege in Lohn

Bei der ersten Bauart handelt es sich um Spurwege in Ortbeton mit einer Betonqualität von C 25/30. Sie wurden von Hand in die seitliche Holzschalung eingebaut und weisen eine Betondicke von 16 cm, zwei Spuren mit einer Breite von je 90 cm und einen Mittelstreifen von 80 cm auf (Abb. 1). Die Betonierarbeiten erfolgten direkt auf den vorhandenen Untergrund des bestehenden Fahrweges. Die Spurfelder mit einer Länge von 2,50 m oder mehr sind nicht armiert, jedoch miteinander verdübelt

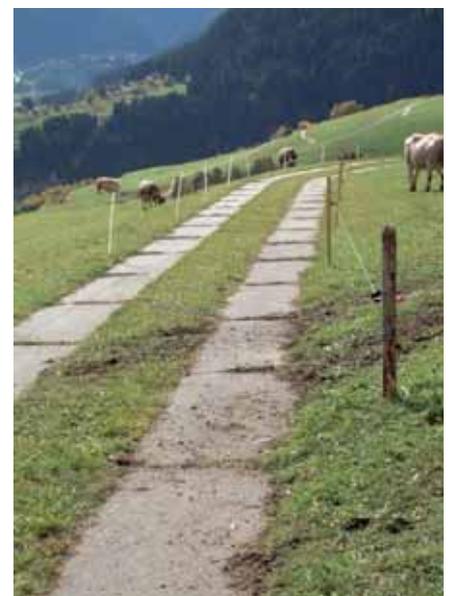
Abb. 3: Variante in Fertigteilbauweise

Im selben Gebiet wurden als Variante auch etliche hundert Meter in Fertigteilbauweise hergestellt. Durch die Gitterstruktur der Schalhaut weisen die Fertigteile eine hervorragende Oberflächenrauigkeit auf. Die Platten mit einer Entwicklungslänge von 2,50 m und einer Dicke von 14 cm sind mit Dübeln, die in die Aussparungen der Fertigteile eingelegt werden, lose miteinander verbunden. Die abgerundeten Enden der Fertigteilplatten und die breit ausgeführten Dübelschächte lassen eine Verlegung in weiten Kurven zu. Auch in diesem Fall ist kein Winterdienst vorgesehen (Abb. 4). Im Bereich von Kreuzungen und Hofzufahrten wird aufgrund der Spurführung der Fahrzeuge vollflächig in Ortbetonbauweise betoniert (Abb. 6).

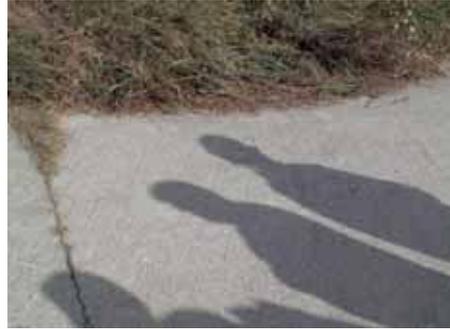
Abb. 5: Raue Oberfläche durch Besenstrich

und mit einem quer laufenden Besenstrich versehen, um eine entsprechend raue Oberfläche zu garantieren (Abb. 5).

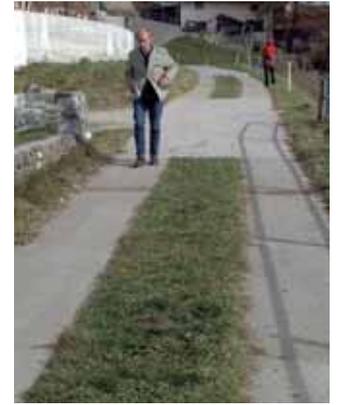
Abb. 6: Lösung im Kreuzungsbereich

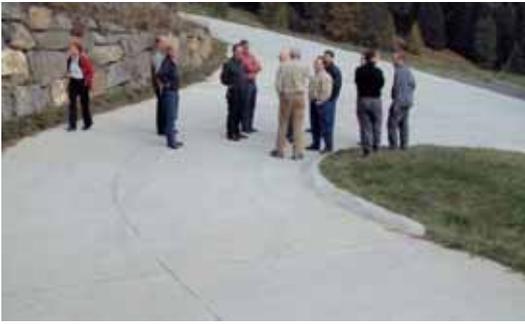
Abb. 7: Vollflächige Betonierung im Kreuzungsbereich

Auf halber Höhe zum Talweg besichtigten die Teilnehmer der Erkundungsfahrt schließlich eine Wegeinbindung in schwieriger Hanglage. Die Kreuzung ist vollflächig betoniert (Abb. 7), die Anbindungen wurden in Fertigteilbauweise (Abb. 12), hier in Riffelblech Oberflächenstruktur, realisiert.

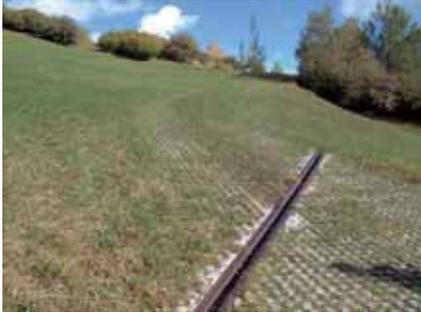
Abb. 8: Gute Griffigkeit von Rasengittersteinen

Als dritte Möglichkeit kommen für sehr steile Wiesenzufahrten Rasengittersteine in Frage. Diese bieten eine extrem gute Griffigkeit und fügen sich kaum merklich in die Landschaft ein (Abb. 8). Da sie nicht für größere

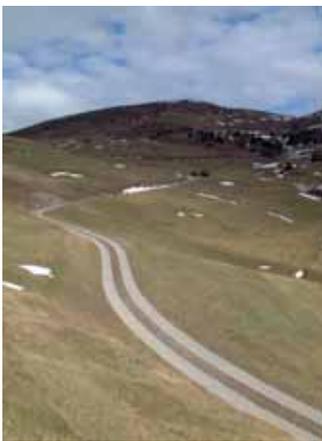
Abb. 10: Fertigteile im Almbereich

Nach einer angeregten Unterhaltung über die Erfahrungen des Vormittags bei einem hervorragenden und üppigen Mittagessen begann ein langer motorisierter Aufstieg auf die „Alp digl Plaun“ bei Scheid etwas nordöstlich von Thusis. Dort sind bis auf 2000 m Seehöhe (zu dieser Jahreszeit die Höhenlage der Schneegrenze) mehrere Kilometer in Fertigteilbauweise ausgeführt (Abb. 10).

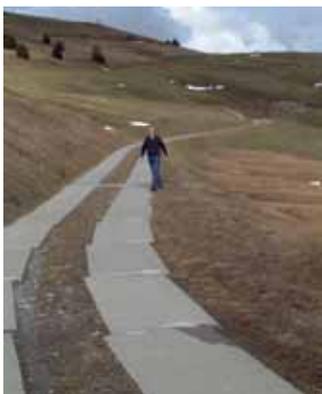
Abb. 11: Fertigteile in weiten Radien

forderte jedenfalls die Sanierung der entstandenen Einbaufehler, die für die Nutzung irrelevant waren. Wie bei Fertigteilen üblich, sind die Dübel lose in den vorgesehenen Kammern verlegt und nicht vergossen, Kurven sind nur bedingt in weiteren Radien möglich (Abb. 11). Beim Spurweg in Scheid, der mittlerweile rund zehn Jahre in Nutzung ist, zeigten sich bisher keinerlei Qualitätseinbußen.

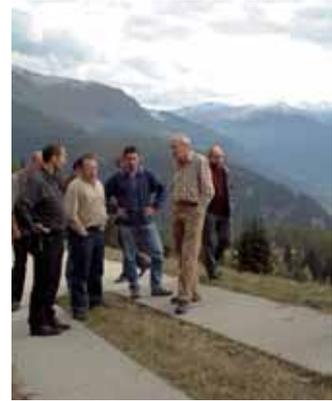
Abb. 12: Übergang zur Fertigteilbauweise

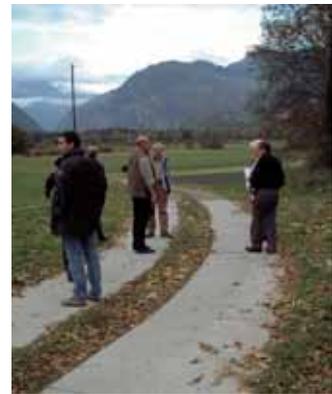
Abb. 13: Spurverbreiterung im Kurvenbereich

Den Abschluss der Exkursion bildete Cazis, wo die Zufahrt zu einem Mehrfamilienwohnhaus aufgrund einer feuchten Wiese extrem erschwert wurde. Als Lösung dafür erwies sich ein Ortbetonspurweg mit verbreiterten Spuren im Kurvenbereich (Abb. 13). Dadurch gestaltet sich die Zufahrt für die Anrainer und die Nutzung für die Bauern und Einsatzkräfte unproblematisch. Der nahe gelegene Bach kann den Betonspurwegen nichts mehr anhaben. Auswaschung und Unterspülung werden einerseits durch den Beton und andererseits durch die Grasnabe unterbunden.

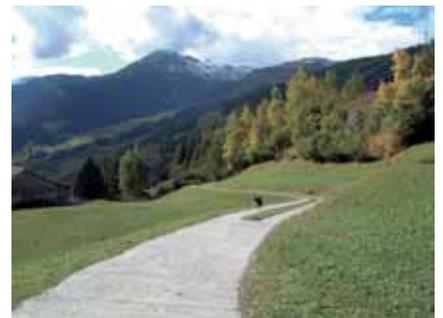
Abb. 14: Durchgehendes Betonieren im Kurvenbereich
