## Murbrecher Litz, Schruns/Vorarlberg

Kombination eines Murbrechers mit einem Brückenbauwerk zum Schutz der Gemeinde

DI Johann Kessler  
Ing. Alexander Battisti  
Wildbach- und Lawinenverbauung Vorarlberg  
Gebietsbauleitung Bludenz

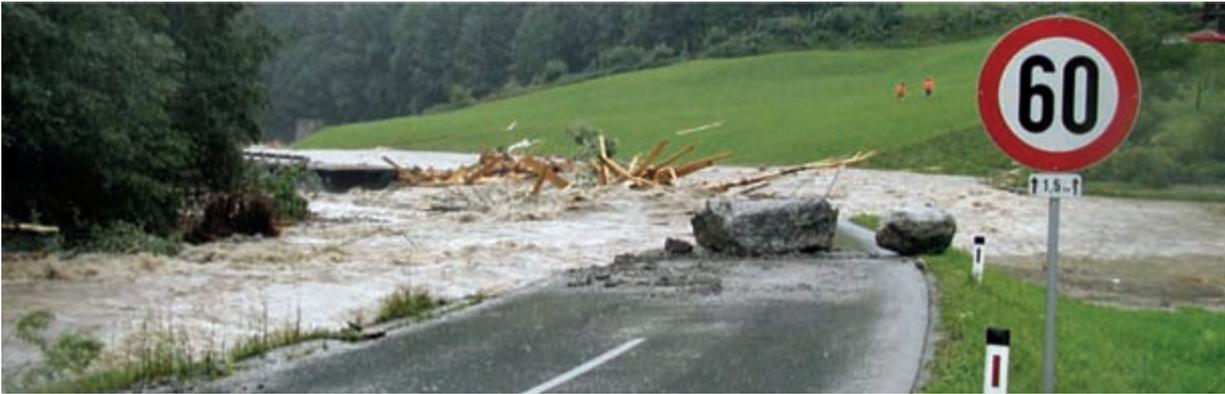
Abb. 1: L 95  
Silbertaler Straße  
talauswärts  
Unterspülung

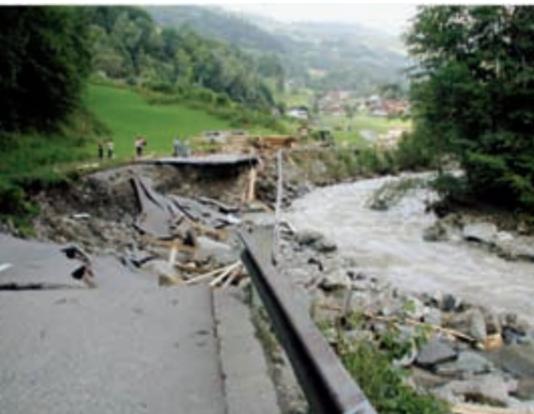
Abb. 2: L 95 Silbertaler Straße talauswärts,  
Unterspülung

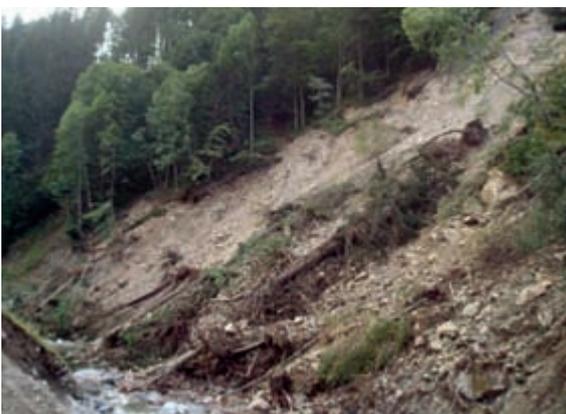
Abb. 3: Rutschung Galiern

Das Silbertal, ein Seitental des Montafons, wies besonders umfangreiche Schäden auf. Bei Hm 21,5 des Litzbaches, welcher das Silbertal entwässert, wurde in einem Außenbogen des Baches der Hangfuß erodiert. Dies löste eine umfangreiche Rutschungstätigkeit im Grabeneinhang aus. Das Gesamtvolumen der ausgelösten Rutschung wurde mit ca. 300.000 m<sup>3</sup> geschätzt.

Die rechte Flanke des Silbertales besteht überwiegend aus Gesteinen der Phyllitgneiszone. Im Anriss der Rutschung sind dies überwiegend Phyllitgneise und Glimmerschiefer. Die Grenze der aufliegenden Moräne zum Fels bildet häufig einen Quellhorizont. Das austretende Wasser ist ein zusätzlicher Ansatzpunkt für Muschelbrüche aus der auflagernden Moräne, die zunehmend zurückerodiert und den Herd des Murbrechens bildet.

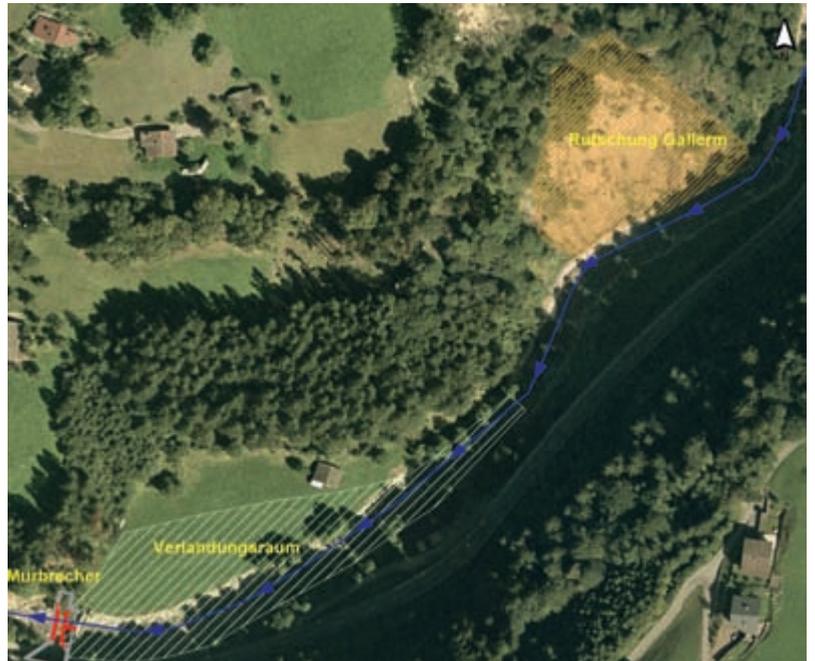
Abb. 4: Situationslageplan  
Grafiken: © Wildbach- und Lawinerverbauung

Ca. 300 m unterhalb der Rutschung befindet sich eine Geländeaufweitung bzw. eine Wiesenfläche. Am Ende der Verbreiterung wird ein Murbrecher situiert, welcher die auftretende Welle dämpfen und einen Großteil des Murmaterials zurückhalten soll. Der vorhandene Verlandungsraum kann eine Gesamtmenge von mindestens 30.000 m<sup>3</sup> aufnehmen.

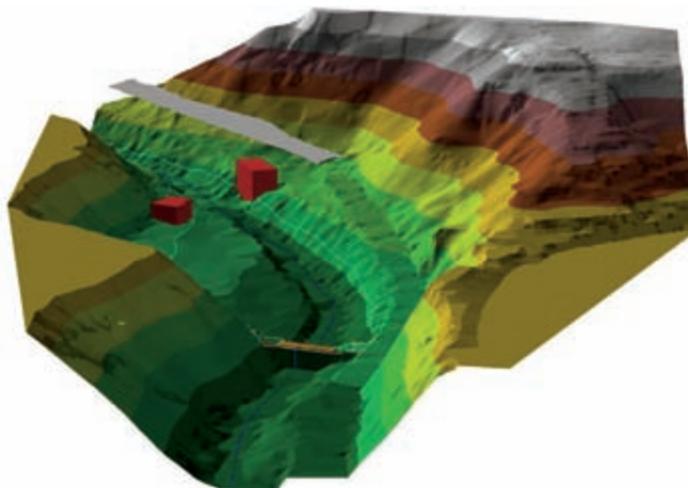
Abb. 5: Verbauungskonzept in 3-D-Darstellung – Auffangbecken leer

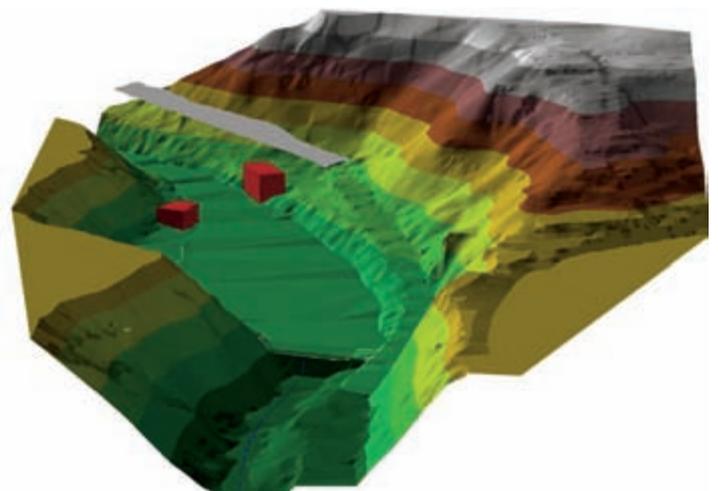
Abb. 6: Verbauungskonzept in 3-D-Darstellung – Auffangbecken verfüllt

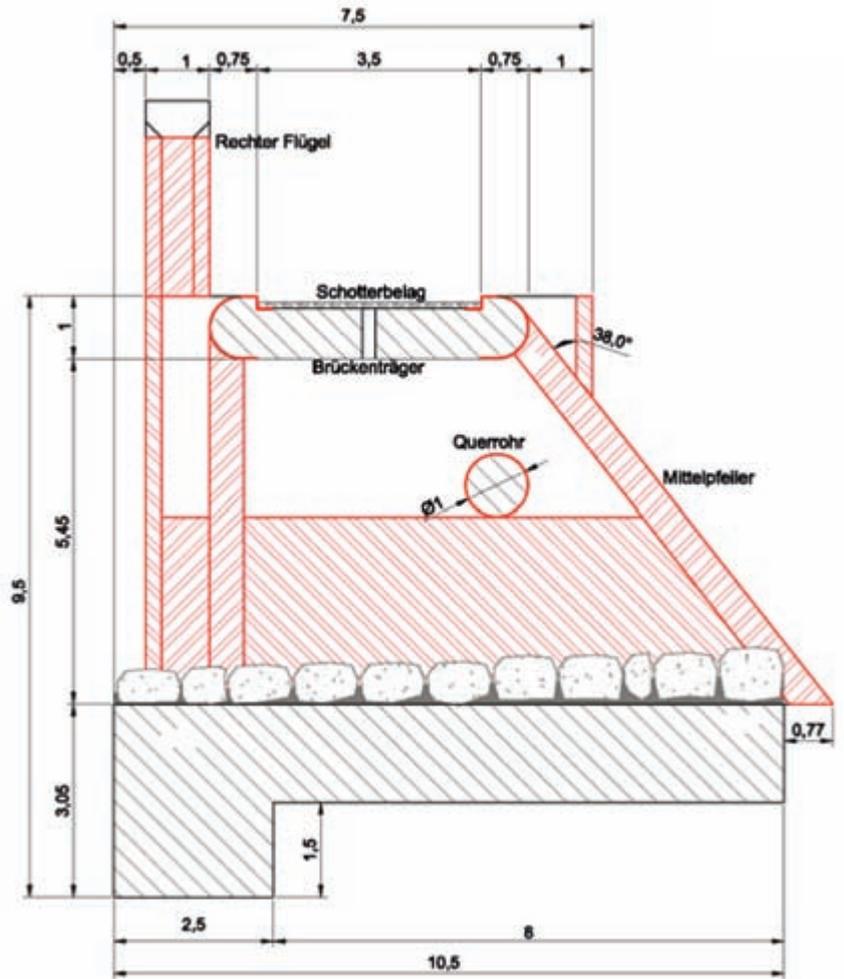
Abb. 8: Querschnitt

Die Ausführung des Murbrechers erfolgte als 16 m langes Brückentragwerk aus Stahlbeton C25/30 mit verringertem Abflussquerschnitt (mit C25/30/GK16/SCC-Beton verfülltes Querrohr auf halber Höhe) und einem schrägen Mittelpfeiler. Der abgeschrägte Mittelpfeiler wurde für das Aufschwimmen von Treibholz erstellt.

Der Durchflussquerschnitt beträgt  $50 \text{ m}^2$ , somit kann eine Reinwassermenge von ca.  $150 \text{ m}^3/\text{s}$  abgeführt werden. Bei einem Eintreten des angenommenen Katastrophenereignisses wird der Verlandungsraum bis zur Brückenoberkante gefüllt und die Litz wird über die Brücke geführt. Die Abflusssektion weist wiederum eine Querschnittsfläche von ca.  $50 \text{ m}^2$  auf. Dadurch wird ein geregelter Abfluss gewährleistet. Mittels der beidseitigen Panzerung der Brücke mit Stahlprofilen soll Betonabrieb durch das auftretende Geschiebe verhindert werden.

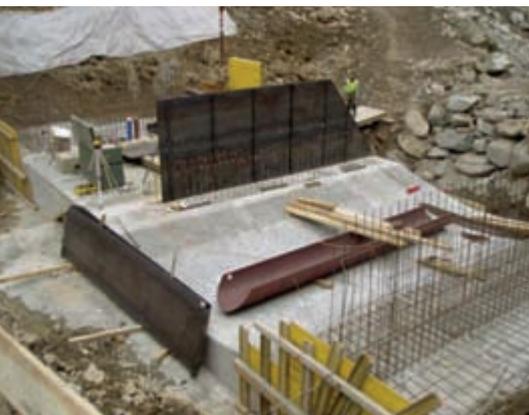
Abb. 7: Fundamentplatte

Um die äußere Standsicherheit zu gewährleisten (Bemessung auf 2-fachen Wasserdruck), ist es notwendig, große Mengen an Beton einzubringen. Auch bei diesem Bauwerk wurde zur Verbesserung der Standsicherheit eine Bodenplatte von 1,55 m Stärke mit einem Sporn zum Schutz gegen Auskolkung mit zusätzlich 1,5 m Tiefe erstellt. Somit beträgt die gesamte Fundierungstiefe über 3 m. Die geringste verwendete Betonstärke beträgt 1 m. Aufgrund der Rahmenkonstruktion wurde auf Dehnfugen bei der Brückenauslegung verzichtet. Da das Bauwerk in einem stark geschiebeführenden Gerinne situiert ist, wurden zusätzlich zur Betondeckung (10 cm) alle exponierten Stellen mit Stahl (S235–12 mm) gepanzert. Die Abflusssektionen wurden mit Wasserbausteinen in Beton verlegt ausgeführt. Alle Stahlteile wurden unbehandelt eingebracht. Es wurde kein Schutzanstrich oder eine Verzinkung angebracht. Um die Ganzheitlichkeit des Objektes zu gewährleisten, wurde auch das Geländer aus unbehandelten Stahlprofilen erstellt.

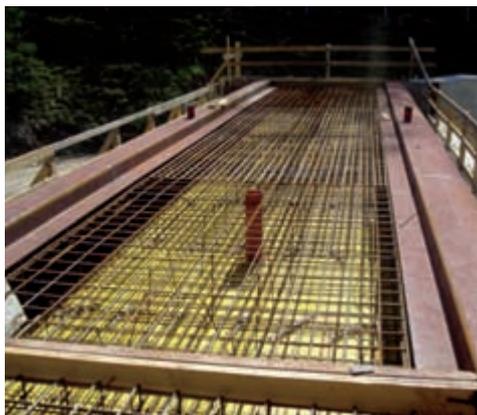
Abb. 9: Brückenbewehrung mit Panzerung

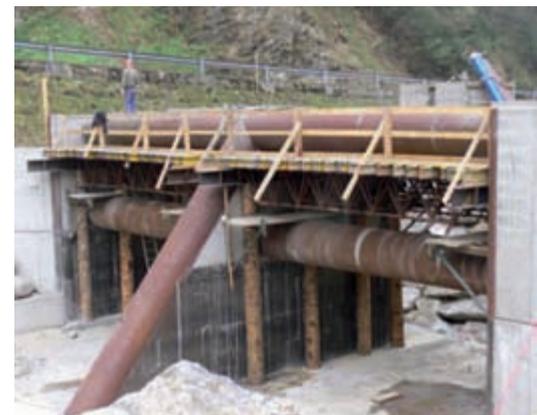
Abb. 10: Brückenschalung

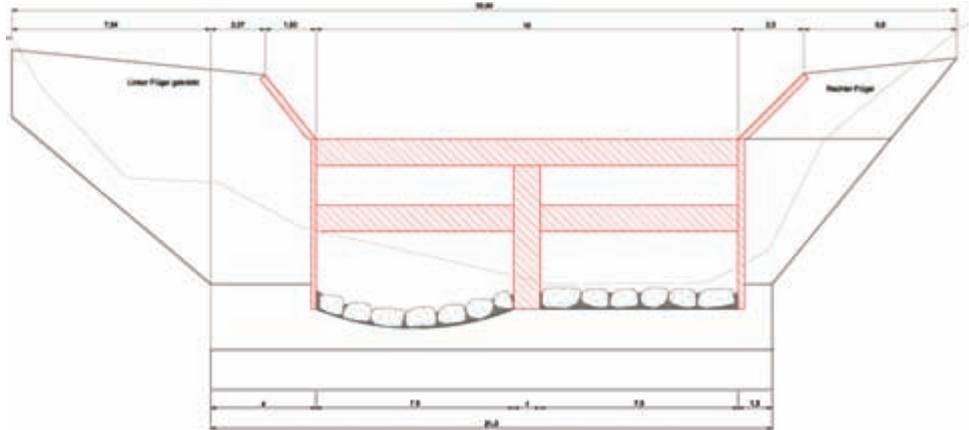
Abb. 11: Aufriss

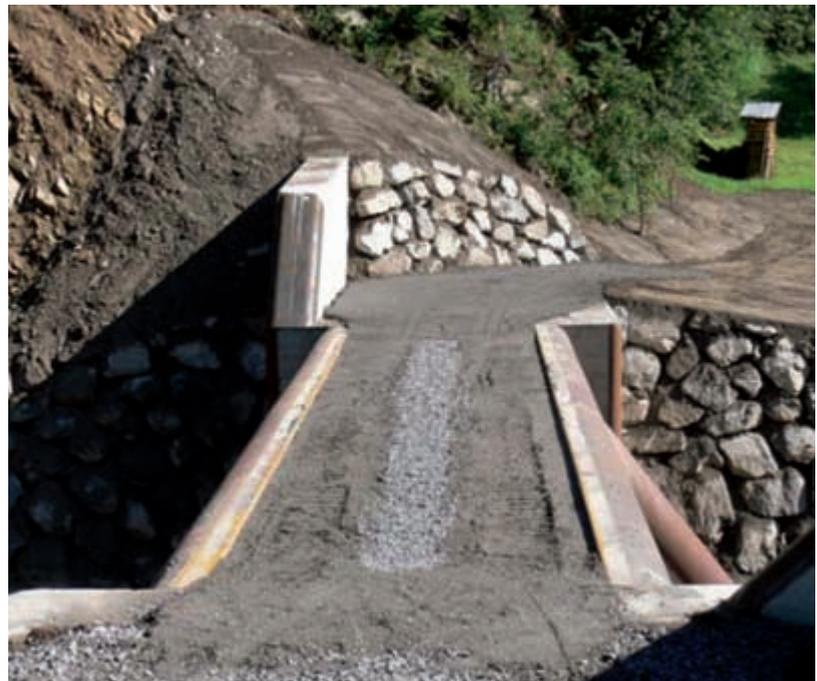
Abb. 12: Brückenüberfahrt ohne Geländer

Die Brückenüberfahrt ist als Wanne mit 20 cm Tiefe ausgebildet und mit einem Schotterbelag von 10 cm Dicke versehen. Dieser Belag soll ein Abrutschen von Kettenfahrzeugen bei Räumarbeiten verhindern. Der verbleibende seitliche Höhenunterschied von 10 cm wird als Schrammbord verwendet. Der Mittelstreifen wurde mit Filterkies 16/32 ausgebildet, um eine gesicherte Wasserableitung in die Ableitungsrohre zu ermöglichen.

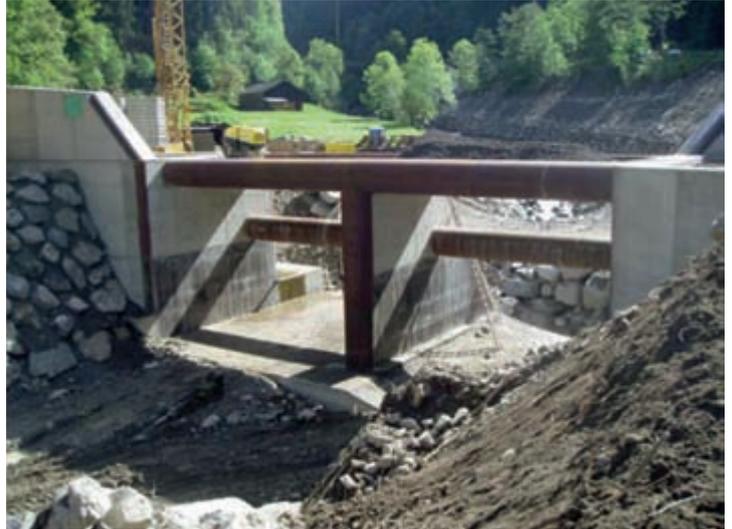
Abb. 13: Ansicht von unten

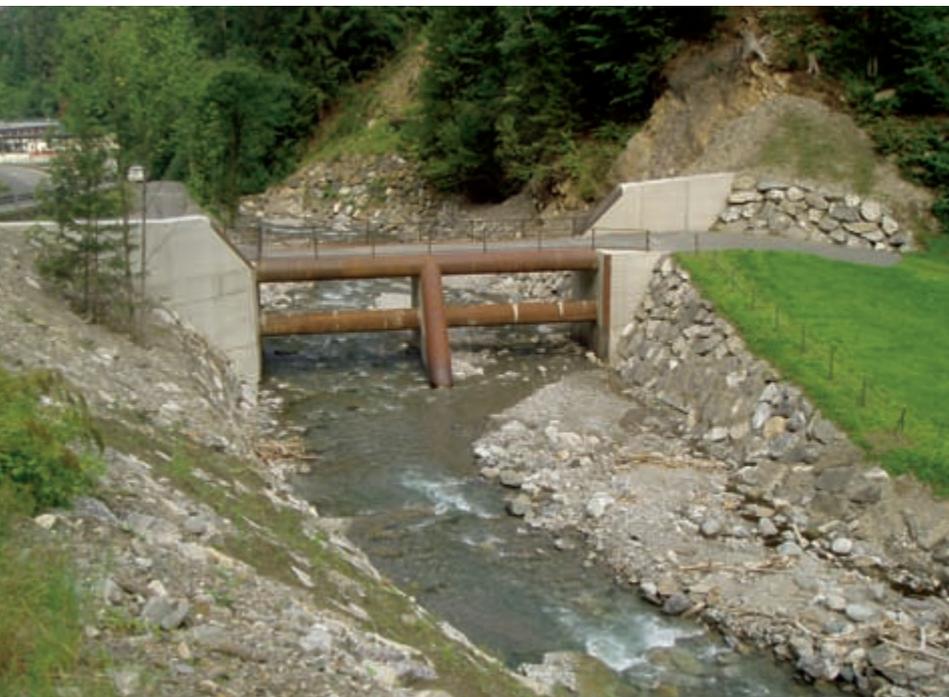
Abb. 14: Gesamtansicht von oben
