Sanierung von zweischaligem Mauerwerk durch Injektion am Beispiel der Fischbachsperre, Gde. Längenfeld, Ötztal, Tirol

Ing. Michael Posch,

Wildbach- und Lawinerverbauung Tirol

Gebietsbauleitung Oberes Inntal

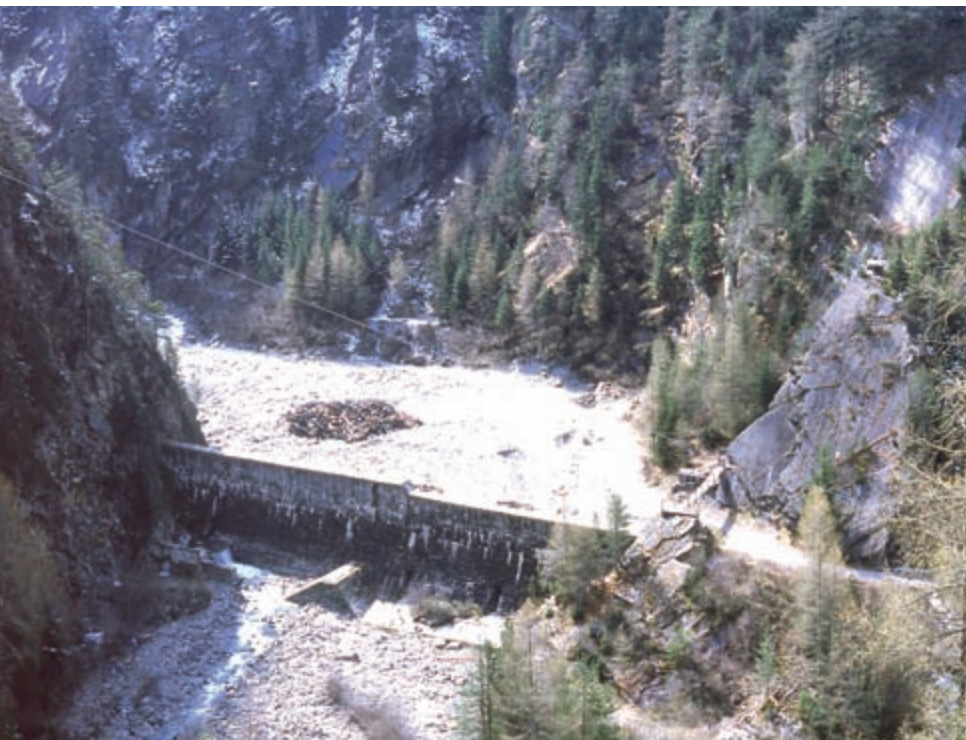
Abb. 1: Fischbachsperre mit Überlaufkanal

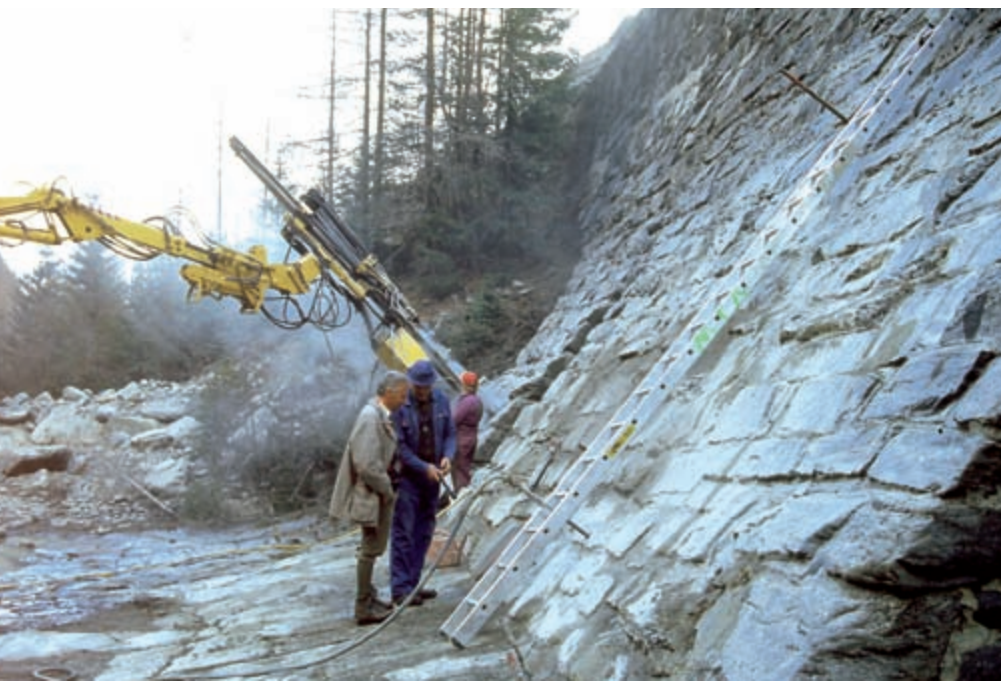
Abb. 3: Bohren und Injizieren des Sperrenkörpers

Da die zu sanierende Sperre in Summe eine Außenfläche von mind. 1.500 m² aufweist, kam eine Einrüstung zur Durchführung der Arbeiten aufgrund der zu erwartenden hohen Kosten nicht infrage. So wurde zum Bohren der erforderlichen Injektionslöcher von der Firma Fels und Sprengtechnik ein vollhydraulisches Lafettenbohrgerät Type „Sig-HBM 50“ inkl. eines Gerätefahrers um € 145,- pro Stunde angemietet. Durch den Einsatz des mit Allrad angetriebenen und mit einem 16-m-Ausleger versehenen Bohrgerätes konnten sämtliche Löcher ohne Rüstung der Sperre hergestellt werden.

So wurden in 94 Fremdarbeitsstunden ca. 1.500 Bohrungen im Durchschnitt ca. 2,50 m tief und in einem Raster von je einer Bohrung je m² Sperrrenfläche durchgeführt.

Um die Vorderansicht der Sperre durch die entstandenen Bohrlöcher nicht zu verändern, wurde auf der Sperrentalseite nur im Sohlbereich und bis zu einer Höhe von sechs Metern gebohrt und injiziert; der obere Sperrenteil wurde nur bergseitig gebohrt und ausinjiziert.

Hierbei gestaltete sich das Durchbohren des Sperrenkernes als äußerst schwierig, da auch bei den Horizontalbohrungen die losen Bruchsteine laufend zum Verklemmen des Bohrgestänges führten und dies die Arbeit wesentlich erschwerte.

Zum Verpressen des Injektionsmörtels wurde ein Injiziergerät mit einer Tagesleistung von ca. 25 t eingesetzt. Dies stellte sich besonders im Sohlenbereich und bis zu einer Höhe von 4 m als nützlich heraus, da hier bei einigen Löchern jeweils zwischen 5 und 10 Tonnen eingebracht wurden.

Um über größere Sperrbereiche Injektionsarbeiten durchführen zu können, wurden von der Gebietsbauleitung eigene Injektionsdübel gefertigt, welche ein abwechselndes Injizieren an mehreren Bohrlochern erlaubte. Diese Dübel hielten Verpressdrücke bis 250 bar stand. Nur unter Einsatz dieser Injektionsdübel konnten Verfüllungen der bestehenden Auflockerungen (Risse in der Verfugung und bestehende Hohlräume) bis an die Außenseite durchgeführt werden. Weiters konnte ein kontinuierlicher Druck über einen längeren Zeitraum im Sperrkörper gehalten werden – und was als äußerst wichtig erschien: Es konnte laufend nachgepresst werden. Erst nachdem das Injektionsgut flächig über die gesamte schadhafte Verfugung ausgetreten war, wurde der Verpressvorgang beendet.
