Wildbachsperren am Prüfstand – Geschieberückhaltesperre am Trattenbach, Gemeinde Wald im Pinzgau

Sanierungen und Funktionsverbesserungen an einer Geschieberückhaltesperre zum bestmöglichen Schutz gefährdeter Unterlieger

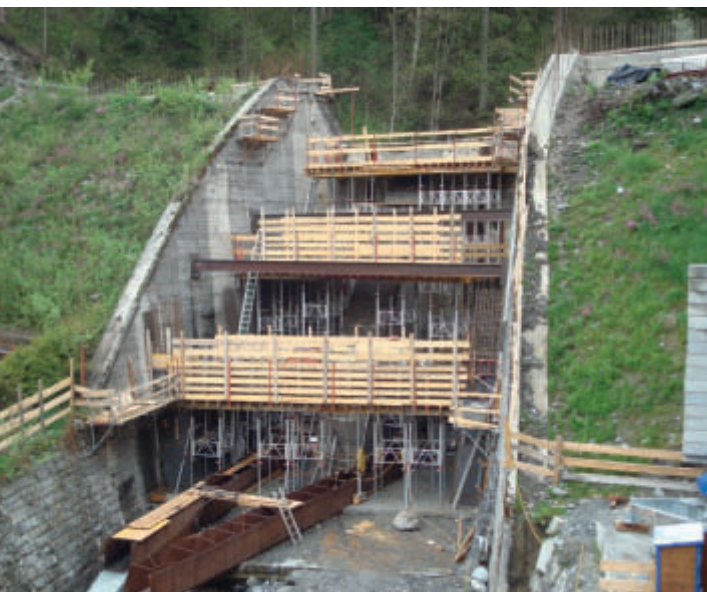
Abb. 2: Herstellung der Druckglieder der aussteifenden Stahlbetonspangen auf drei unterschiedlichen Höhenniveaus

Für eine optimale Standsicherheit wurden unterschiedliche Lösungen entwickelt. Umgesetzt wurde die Variante mit drei Stahlbetonspangen mit horizontal liegenden Druckgliedern zwischen den Einfas-

sungsmauern. Sie wurden im Vorfeld der Hauptsperre – in Höhe und Tiefe versetzt – eingebaut und sind als rechteckige Rahmen ausgeführt, die obere Spange mit integrierter Hochwasserentlastung. Die drei Stahlbetonspangen sind miteinander verbunden und ergeben somit ein Raster für eine optimale Auflagerung der bestehenden alten Flügелеlemente. Die alten Vorfeldmauern bleiben bestehen; allerdings künftig als aufgelagerte Platten und nicht mehr in der Funktion einer Winkelstützmauer. Die luftseitigen Sanierungsmaßnahmen wurde unter Beiziehung des Ingenieurbüros BauCon ZT GmbH, 5700 Zell am See, DI Gerald Hausteiner, statisch bemessen.

Die Betonspangen wurden sukzessive von unten nach oben und hinten geschalt. Pro Spange kam eine unterschiedlich hohe Schalkonstruktion auf MEP-Gerüsten zum Einsatz. Jede Schal-konstruktion ruhte auf Holzträgern. Zum Schalen wurden auch Stahlbleche verwendet. Sie schützten die fertiggestellten Spangen gegen Abrieb. Zum Schalen der Flügелеlemente (die keinen Abrieb-schutz benötigen) kam die MEVA-Star-Tec-Wandschalung zum Einsatz. Die bogenförmigen und geneigten Mauern erforderten eine geometrisch aufwendige und exakt passende Schalkonstruktion.

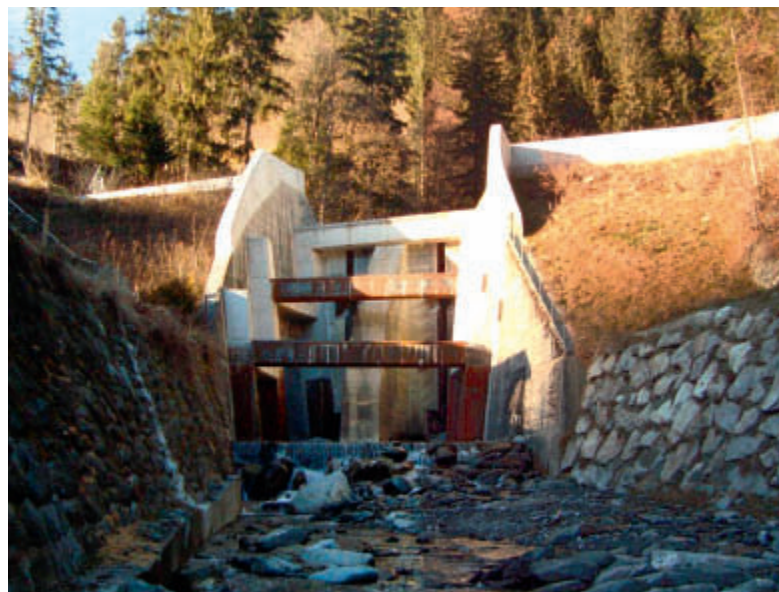
Abb. 3: Die fertiggestellte Aussteifung im Vorfeld der Rückhaltesperre am Trattenbach, Gemeinde Wald im Pinzgau

Umgesetzt wurde die Variante mit drei Stahlbetonspangen mit horizontal liegenden Druckgliedern zwischen den Einfassungsmauern.

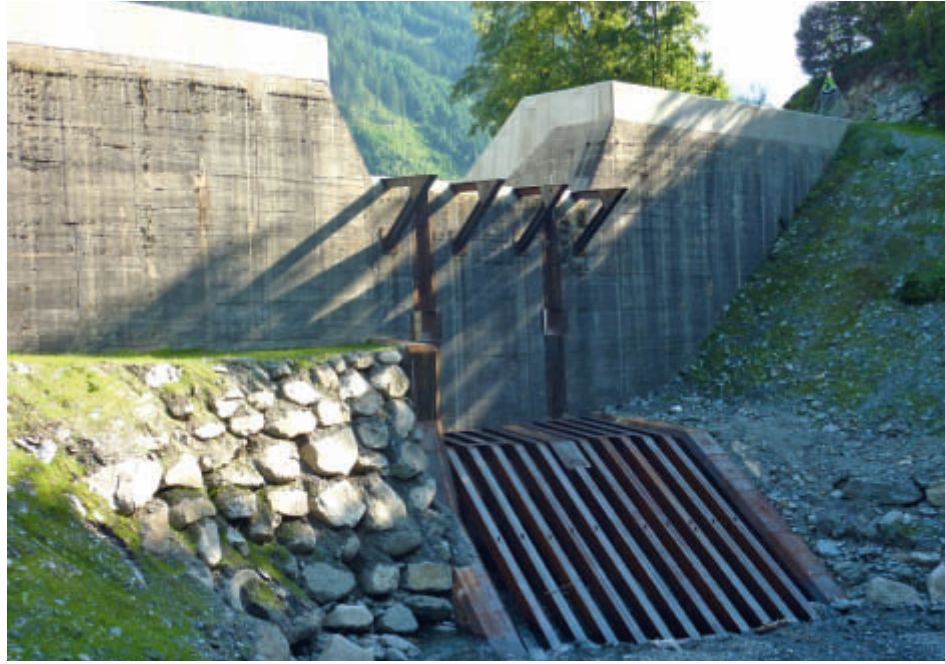
Abb. 4: Die sanierte Sperre am Trattenbach mit der optimierten Einlaufsituation auf der Wassenseite für einen verbesserten Wildholzrückhalt

Die Konstruktion der Hauptsperre in ihrer Funktion als Dosiersperre mit 2 zentralen, ca. 60 cm breiten Schlitzten wird beibehalten. Anströmseitig wird eine schräg nach oben verlaufende Rechenkonstruktion aus HEB-500-Stahlträgern zur Ausfilterung von Schwemmholz neu angeordnet, um den Durchgang von feinerem und transportfähigem Geschiebe möglichst lange aufrechterhalten zu können. Knapp hinter der erweiterten Hochwasserentlastung wird ein Wildholzfänger angebracht, um das Überschwimmen von Holz zu vermeiden.

Kurz nach der Sperrrensanierung führte der Trattenbach Mitte Juli 2010 erneut Hochwasser mit Geschiebe. Die sanierte Sperre hat das Geschiebe erfolgreich zurückgehalten, dem Druck standgehalten und Schäden im Siedlungsbereich wirksam verhindert.
