# 1 ASBPLATZVERHALTEN VON SELBSTVERDICHTENDEM BETON (SCC)

Johannes Horvath, Frank Dehn

## 1.1 Brandversuche

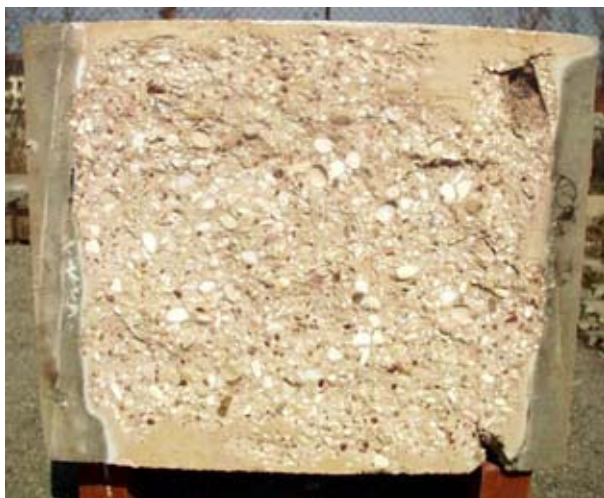
In der Abbildung 1-1 ist die beflamte Oberfläche des Betons ohne PP-Fasern ersichtlicht. Deutliche Abplatzungen der gesamten Oberfläche mit einer max. Abplatztiefe von 2,3 cm, und einer mittleren Abplatztiefe von 1,6 cm resultierten aus diesem Brandversuch. Die enorme thermische Zerstörung des Probekörpers zeigt Abbildung 1-2. Die Probe zeigte tiefe, breite Trennrisse, die eingelegte Bewehrung verhinderte die gänzliche Zerstörung des Probekörpers.

Abbildung 1-1: Oberfläche von M1 (ohne PP-Fasern) nach dem Brandversuch

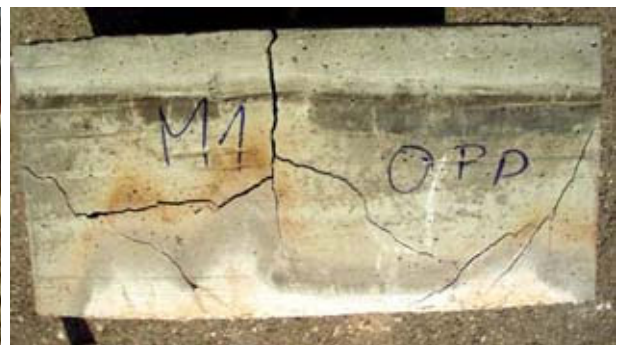
Abbildung 1-2: Stirnfläche von M1 nach dem Brandversuch

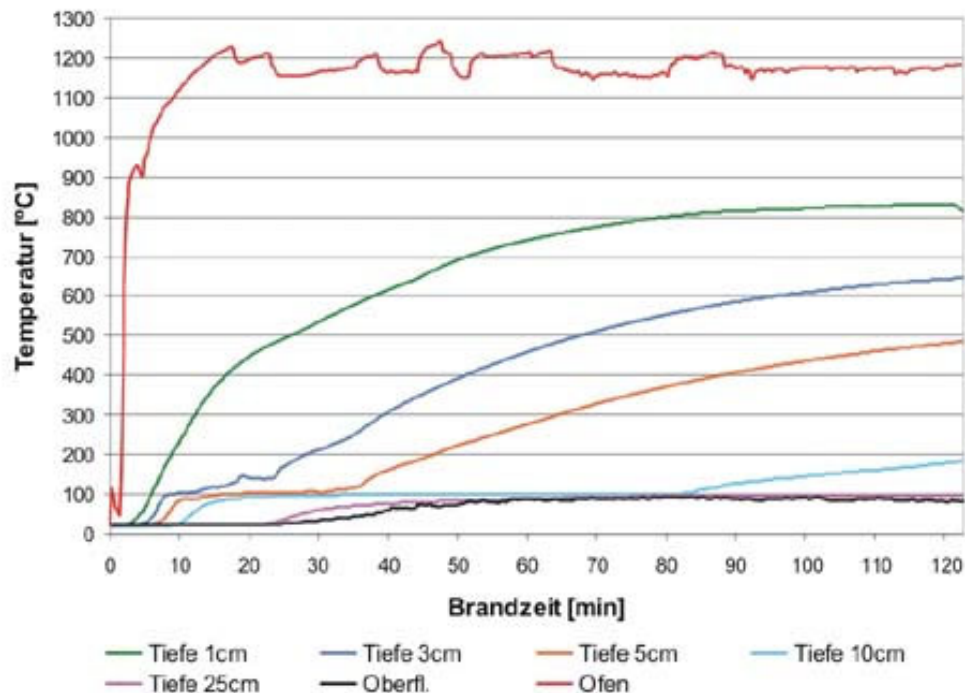
In Abbildung 1-3 ist ein zu erwertender Temperaturverlauf bei gegebener Belastung in verschiedenen Tiefen dargestellt. Im Bereich der 10 cm Temperaturkurve zeigt sich ein Plateau bei 100 °C, welches auf Wasserkondensation hinweist.

Abbildung 1-3: Temperaturverlauf während des Brandes in verschiedenen Tiefen.

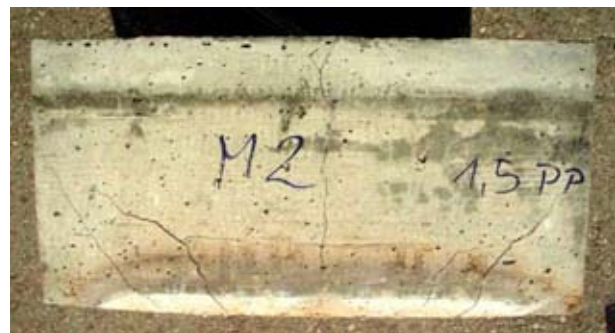
Abbildung 1-5: Stirnfläche von M2 nach dem Brandversuch

In der Abbildung 1-4 ist die beflammete Oberfläche des Betons mit 1,5 kg/m<sup>3</sup> PP-Fasern ersichtlicht. Deutliche Abplatzungen auf ca. 75 % der Oberfläche mit einer max. Abplatztiefe von 1,8 cm, und einer mittleren Abplatztiefe von 1,0 cm resultierten aus diesem Brandversuch. Die thermische Zerstörung des Probekörpers zeigt Abbildung 1-5. Hier sind die Risse nicht so groß wie im Vergleich zur Probe ohne PP-Fasern, jedoch ist auch hier noch eine erhebliche Schädigung ersichtlicht.

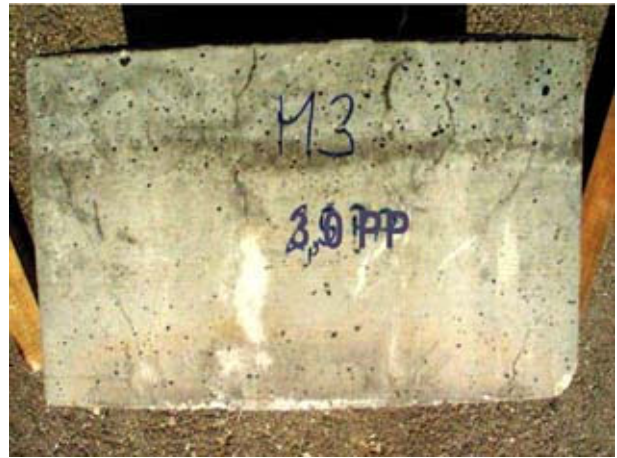
Die thermische Zerstörung des Probekörpers zeigt Abbildung 1-7. Hier sind kleine Risse vorhanden, im Vergleich zu den anderen Proben ist dieser Beton jedoch lediglich oberflächlich bis zu einer Tiefe von etwa 2,5 cm thermisch zerstört.

Abbildung 1-7: Stirnfläche von M3 nach dem Brandversuch

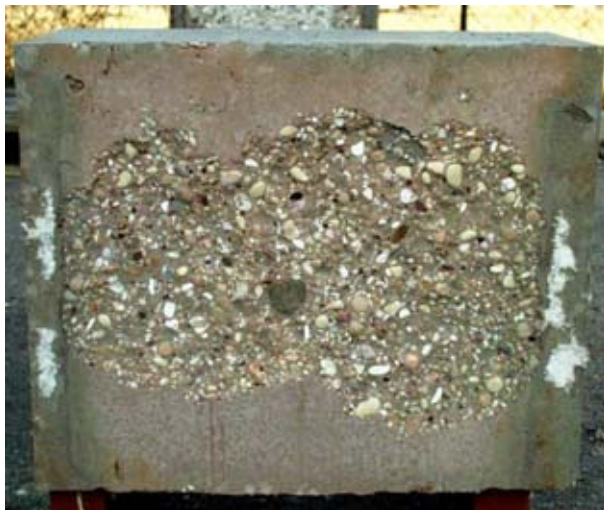
In der Abbildung 1-8 ist die beflamnte Oberfläche des Betons ohne PP-Fasern ersichtlicht. Deutliche Abplatzungen auch hier bei etwa 80 % der Oberfläche mit einer max. Abplatztiefe von 1,5 cm, und einer mittleren Abplatztiefe von 0,9 cm resultierten aus diesem Brandversuch. Die thermische Zerstörung des Probekörpers zeigt Abbildung 1-9. Die Probe zeigt im Vergleich zu M0 (höherer Wassergehalt) eine verhältnismäßig kleine Schädigung.

Abbildung 1-8: Oberfläche von M4 (ohne PP-Fasern) nach dem Brandversuch

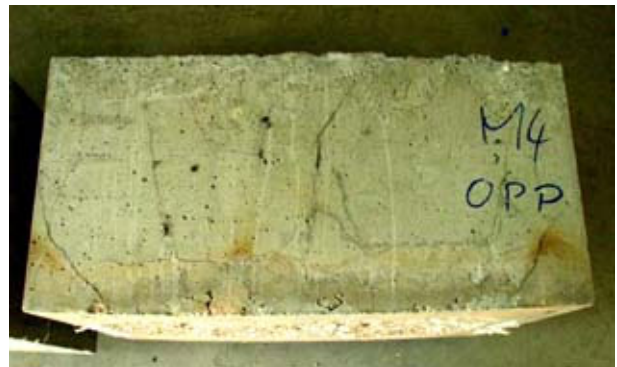
Abbildung 1-9: Stirnfläche von M4 nach dem Brandversuch

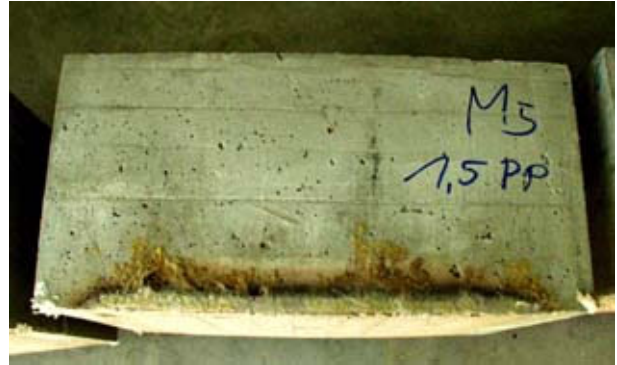
Abbildung 1-11: Stirnflache von M5 nach dem Brandversuch

In der Abbildung 1-10 ist die beflamnte Oberfläche des Betons mit 1,5 kg/m<sup>3</sup> PP-Fasern ersichtlicht. Abplatzungen auf der Oberfläche sind keine vorhanden. Die thermische Zerstörung des Probekörpers zeigt Abbildung 1-11. Eine thermische Schädigung ist ersichtlich, jedoch im Vergleich zur wassergelagerten Probe M2 ist die Schädigung viel geringer.

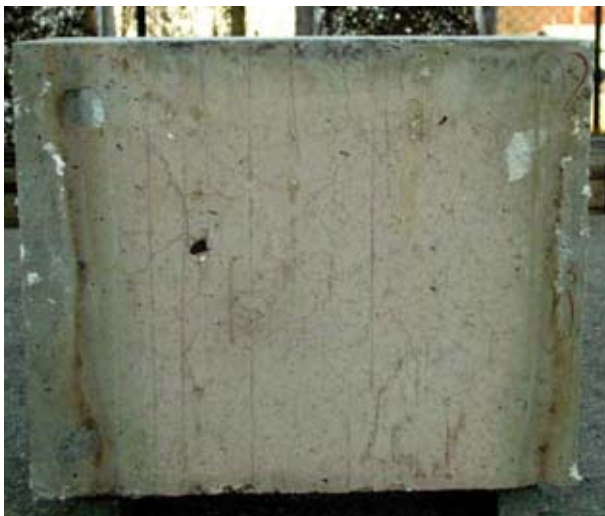
In der Abbildung 1-12 ist die beflammete Oberflache des Betons mit 3,0 kg/m<sup>3</sup> PP-Fasern ersichtlicht. Abplatzungen der beflamnten Oberflache sind nicht vorhanden. Die thermische Zerstorung des Probekorpers zeigt Abbildung 1-13. Hier sind kleine Risse vorhanden, im Vergleich zu den anderen Proben ist dieser Beton jedoch lediglich oberflachlich bis zu einer Tiefe von etwa 2,0 cm thermisch zerstort.

Abbildung 1-12: Oberflache von M6 (3 kg/m<sup>3</sup>) nach dem Brandversuch

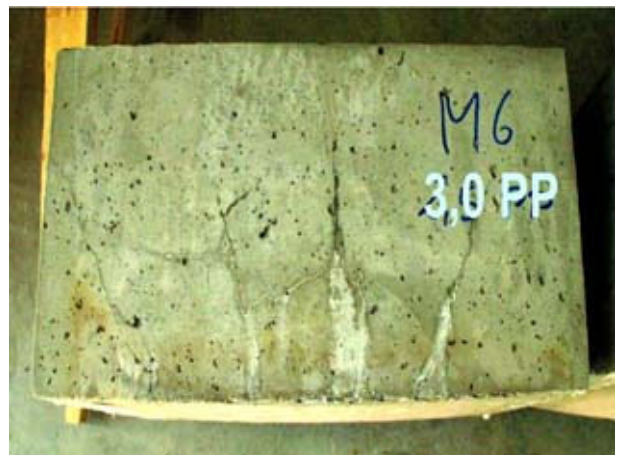
Abbildung 1-13: Stirnflache von M6 nach dem Brandversuch
