PP-Faserbeton für erhöhte Brandbeständigkeit

Untersuchungen zu dessen Wirksamkeit und Ermittlung des Polypropylen-Fasergehalts am Festbeton

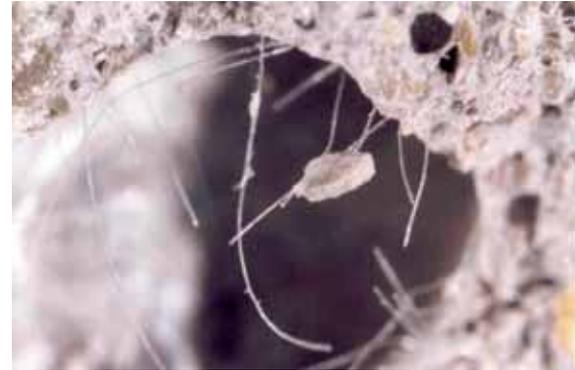
Bild 1: Beton MV 2,0 mit 2,0 kg/m³ PP-Fasern nach 20° C Lagerung
alle Fotos und Grafiken: VÖZFI

Auf Bild 1 sind die PP-Fasern in der Pore eines Betonbruchstückes zu sehen.

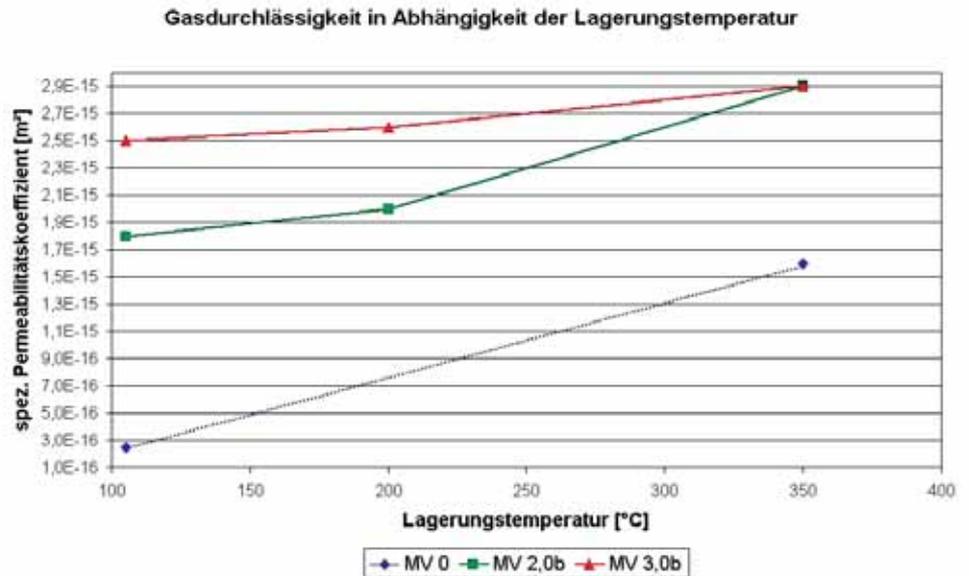
Bild 2: Gasdurchlässigkeit von Beton ohne (MV 0) und mit 2,0 kg/m³ (MV 2,0) und 3,0 kg/m³ (MV 3,0) PP-Fasern in Abhängigkeit von der Temperatur

Geprüft wurde die Gasdurchlässigkeit gegenüber Sauerstoff als Maß für die offene Porigkeit. Die Ermittlung der Gasdurchlässigkeit erfolgte durch einseitigen Überdruck an Probekörpern im einachsigen Durchströmungsversuch. Den Prüfwert bezeichnet man als spezifischen Permeabilitätskoeffizienten K [m²]. Die Ergebnisse sind in Bild 2 dargestellt.

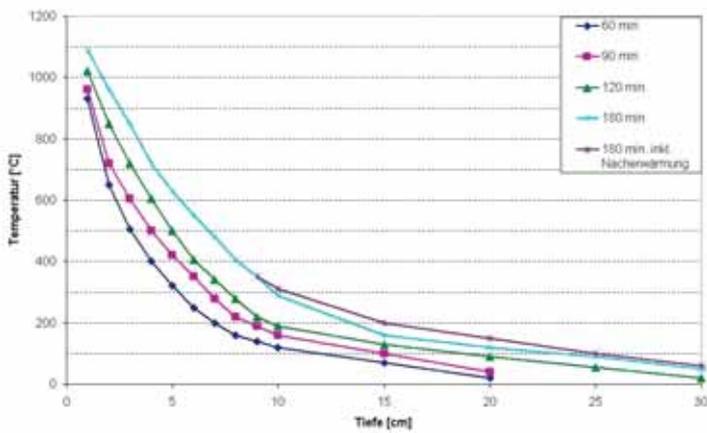
Bild 3: Temperaturverlauf über die Tiefe bei unterschiedlicher Branddauer und Lufttemperaturen im Brandraum von etwa 1.100° C bis 1.350° C

Erwartungsgemäß war der Beton im Gefüge, der beim Brand Temperaturen von über 800° C ausgesetzt war, vollkommen gestört. Bei Verwendung der Polypropylen-Fasern traten beim Normalbeton mit künstlichen Luftporen (Durchmesser etwa 20 µm, Länge 6 mm) bei einer Betonfeuchtigkeit, wie sie auch in der Praxis zu erwarten ist, bereits bei einem Fasergehalt von 1,5 kg/m³ keine Abplatzungen auf. Aufgrund der am Trocken-Spritzbeton ermittelten Ergebnisse ist davon auszugehen, dass für Beton mit mindestens drei Prozent Luftporen bei einer gleichmäßigen Verteilung der Fasern ein Fasergehalt von 1,0 kg/m³ ausreichend ist. Die im Beton gemessenen Temperaturen sind auf Bild 3 dargestellt.

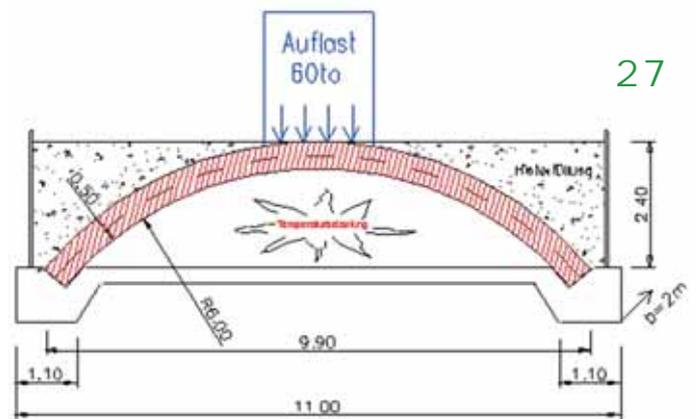
Bild 4: Kalottenmodell

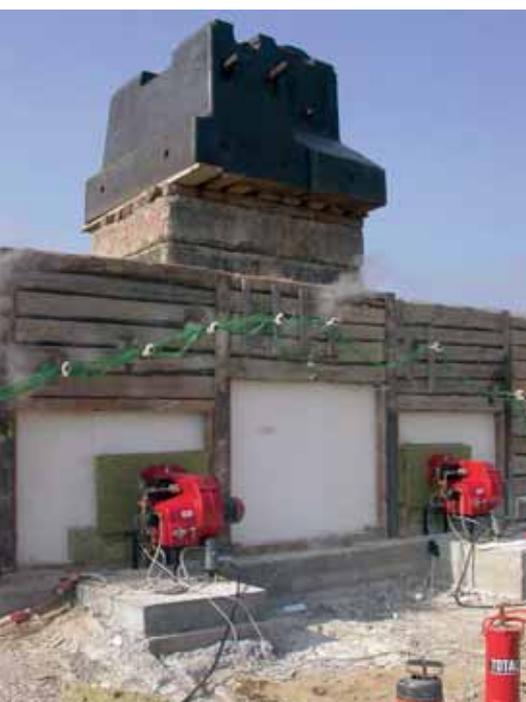
Bild 5: Brandversuch, Kalotte mit 60 Tonnen Auflast in Kalottenmitte

wurde an der Stirnseite mit zwei modulierten Hochleistungs-Industriebrennern (Heizöl extra leicht) der Type Olymp HL3 befeuert (Bild 5). Die Gesamtleistung der Brenner betrug 4,3 MW (5850 PS). Pro Stunde kam es zu einem Verbrauch von etwa 400 Litern Heizöl extra leicht.

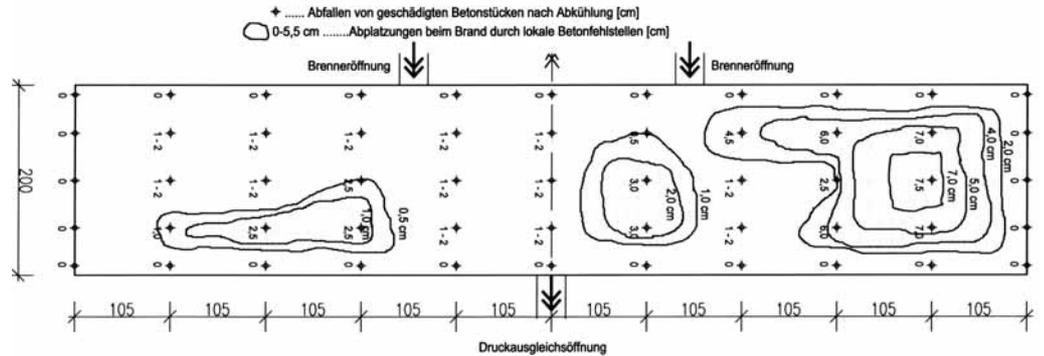
Abplatzungen bei Brand Abwicklung der Unterseite Kalotte 1,5 kg/m³ PP-Fasern / 10cm Überdeckung

Bild 6: Kalotte aus Beton MV 1,5; Abplatzungen während des Brandversuches und nach dem Abkühlen abgefallener Beton

Die Abplatzungen während des Brandversuches und der nach dem Abkühlen abgefallene, durch die Hitze in seinem Gefüge geschädigte Beton sind beispielhaft für Kalotte 1 auf Bild 6 dargestellt.

Erste massive Abplatzungen waren akustisch und augenscheinlich nach 13 Minuten Branddauer zu bemerken. Nach der 26. Minute konnten keine weiteren Abplatzungen mehr festgestellt werden. Bild 7 zeigt die bis zu 7 cm tiefen Abplatzungen (Braun verfärbte Bereiche: Hier hat sich die Oberfläche aufgrund der hohen Temperaturen während des Brandes verfärbt.) sowie die nach der Abkühlung abgefallenen Bereiche (helle Oberfläche).

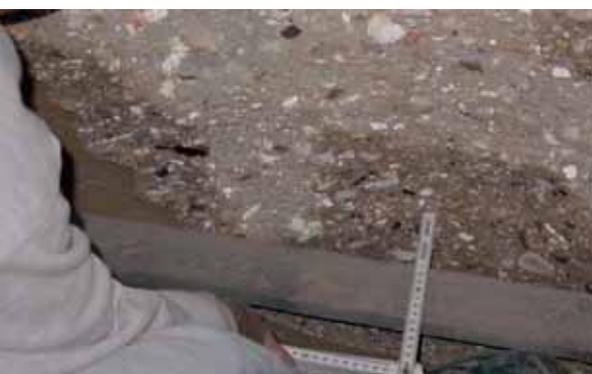
Bild 7: Kalotte mit Beton MV 1,5; Abplatzungen während des Brandversuches (braun verfärbte Oberfläche) und nach dem Abkühlen abgefallener Beton (helle Oberfläche)

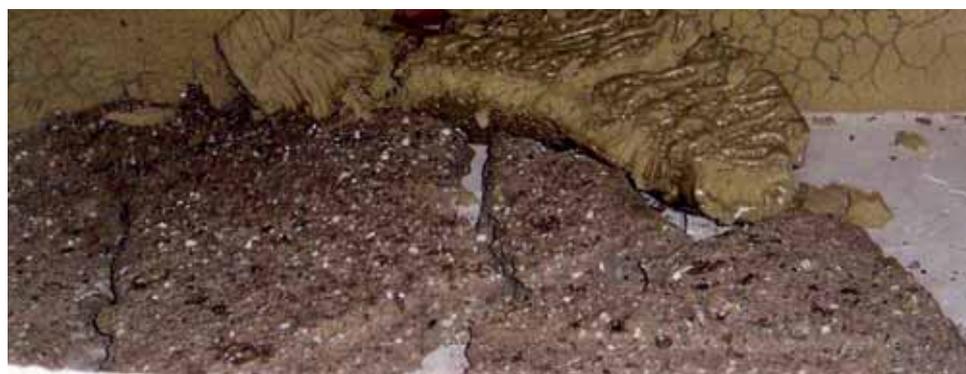
Bild 8: Im Bildvordergrund am Boden liegender, abgefallener Spritzbeton, 20 Minuten nach Brandende

traten Zustand II-Risse ohne seitlichen Versatz auch im Spritzbeton auf. Während des Brandes fiel ein etwa 0,75 m² großes Stück vom Spritzbeton ab. Es handelte sich dabei um jenen Bereich, der extrem geringe Zugfestigkeiten (etwa 0,2 N/mm²) aufwies, was auf unübliche Probleme bei der Herstellung zurückzuführen war. Bild 8 zeigt den am Boden liegenden Teil nach dem Brand. Es ist deutlich erkennbar, dass es sich hierbei um keine Abplatzungen, sondern um den Absturz eines ganzen Stückes handelt. Ablösungen des Spritzbetons vom Untergrund traten nicht auf.

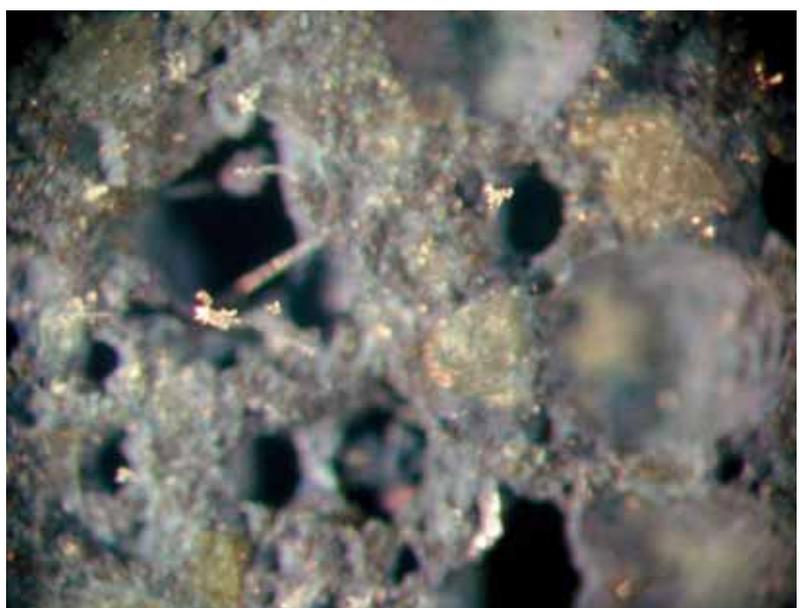
Bild 9: Grob geschliffene Betonoberfläche mit PP-Fasern

Die Prüffläche ist planparallel, aber nur grob und nicht auf matten Glanz zu schleifen. Die geschliffene Fläche ist mit einer geeigneten Farbe, die den Beton dunkel färbt, aber nicht auf den PP-Fasern haftet, einzufärben, damit die Fasern bei der mikroskopischen Ermittlung sichtbar sind (Bild 9).
