# Bauen im hochalpinen Gelände L 237 Kühtaistraße

## Neubau Lawinengalerie Kitzgraben

**Der die Landesstraße gefährdende Lawinenast der Kitzgrabenlawine ist aufgrund der topografischen Gegebenheiten mit 180 m nicht besonders lang, aber die steilen Hangflanken des Straßenbestandes und die Längsneigung von bis zu 18 % in diesem Abschnitt stellten im Zuge der Lawinenverbauung Kitzgraben eine besondere Herausforderung für Planer und Ausführende dar.**

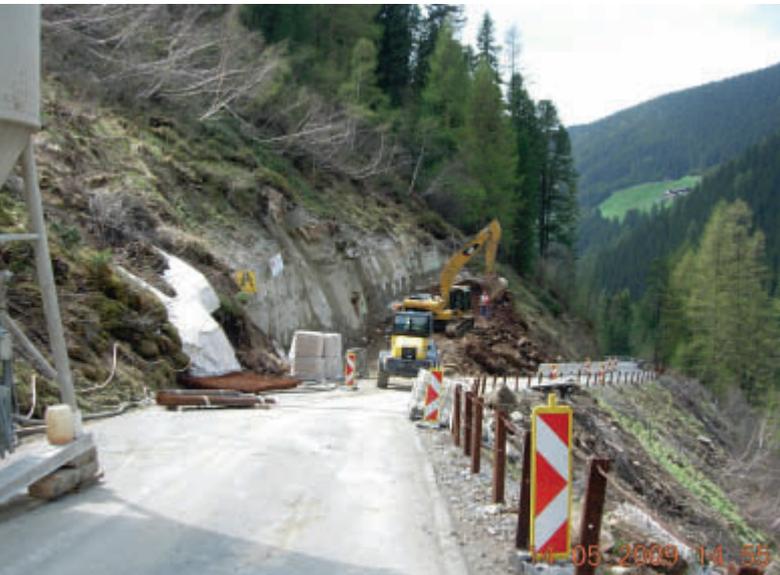
Bestand L 237

Beim ursprünglichen Bau der Kühtaistraße wurden, in der für den Straßenbau in Tirols Seitentäler üblichen Art, die steilen Bergflanken bergseitig abgegraben und talseitig aufgeschüttet.

Der Bestand bildet sich mit einer Straßenbreite von rd. 5,50 m, starken Setzungserscheinungen und Rissen ab. Durch

das talseitige Aufschütten sitzt der Straßenkörper immer wieder ab, ständiges Aufkeilen begleitete die Straßenmeisterei bei ihren Erhaltungsarbeiten, Asphaltstärken von bis zu 1,50 m beim Abtrag des Bestandes zeichneten ein deutliches Bild.

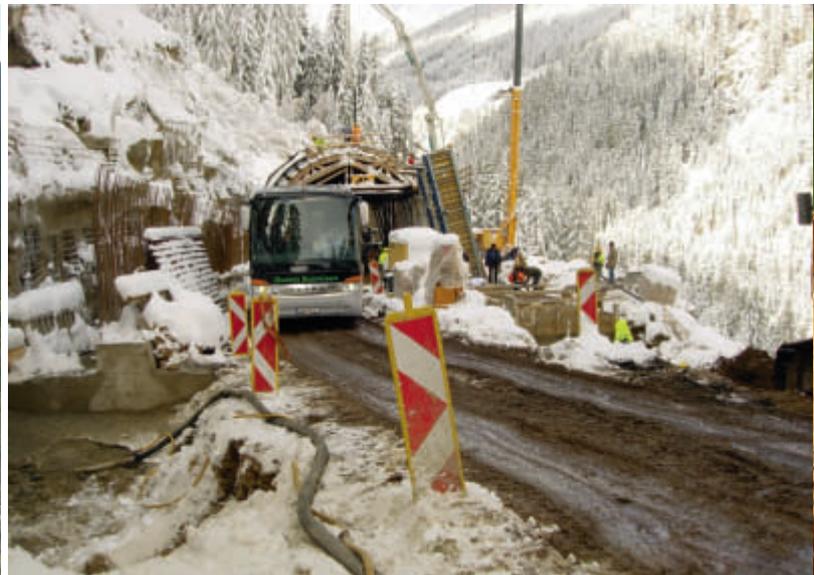
Verkehrsführung

Durch diese Vorgaben war es unumgänglich, sämtliche Baumaßnahmen unter einspuriger Verkehrsaufrechterhaltung mit mind. 3,50 m Straßenbreite und 4,50 m Lichtraumprofil auszuführen.

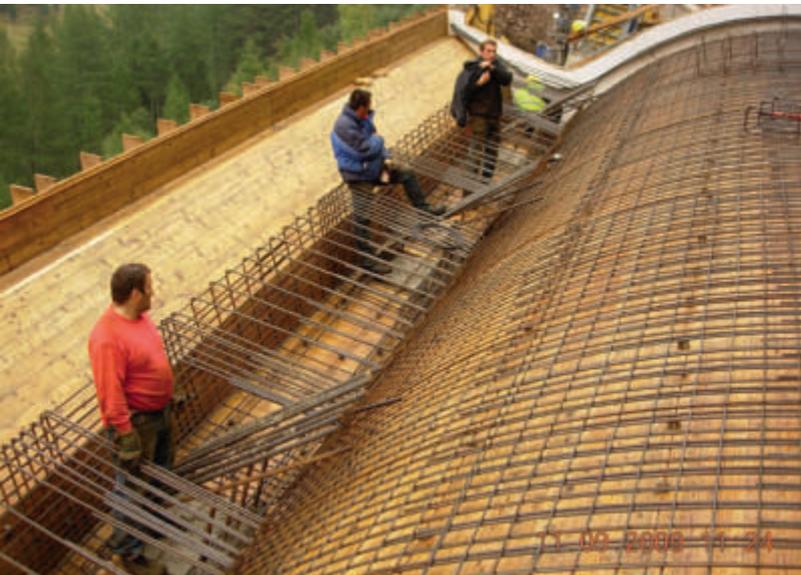
Gewölbebewehrung

großen Erddrucklasten (Berücksichtigung Gewölbeerddruck) war eine optimierte Bewehrungsführung mit Sondermatten und Zulagen erforderlich, um den Baufortschritt zu gewährleisten. Erschwerend, speziell beim Betonieren, war dabei der hohe Bewehrungsgrad der erforderlichen Schubbewehrung (Bügelkörbe). Ein Teil der Betoniermannschaft musste beim Betonieren (Betoneinbringung und Verdichtung) in den geschlossenen Teil der bergseitigen Schalung klettern, um am Fundamentfuß eine optimale Betonqualität zu gewährleisten. Das „Durchfädeln von Betonierschlauch und Rüttelflaschen durch die engmaschige Bewehrung erforderte dabei einiges Geschick und „Know-how“ der ausführenden Firma.

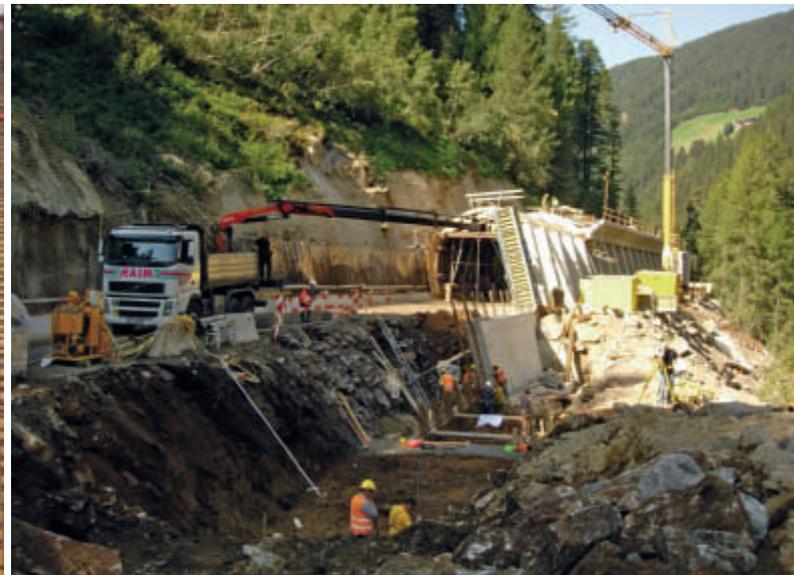
Fundamentvorlauf Talseite

zur Gewährleistung der Standsicherheit der Galerie auf Mikrobohrpfählen gegründet. Zur Ausführung gelangen dabei GEWI-Pfähle DN 50 mit Pfahllängen von 10 m bis 12 m.

Bedingt durch den anstehenden Geländeverlauf musste mit der talseitigen Gründungstiefe variiert werden, Fundamentsprünge von bis zu 3 m erschwerten die Bauausführung zusätzlich. In der Statik wurden die Bettungen von 40 MN/m<sup>3</sup> bis 120 MN/m<sup>3</sup> als untere bzw. obere Grenze definiert.

Fundamente und Säulen (3 Stück/Block) werden dabei sowohl auf der Berg- als auch auf der Talseite im Vorlauf erstellt. Die talseitigen Streifenfundamente sind

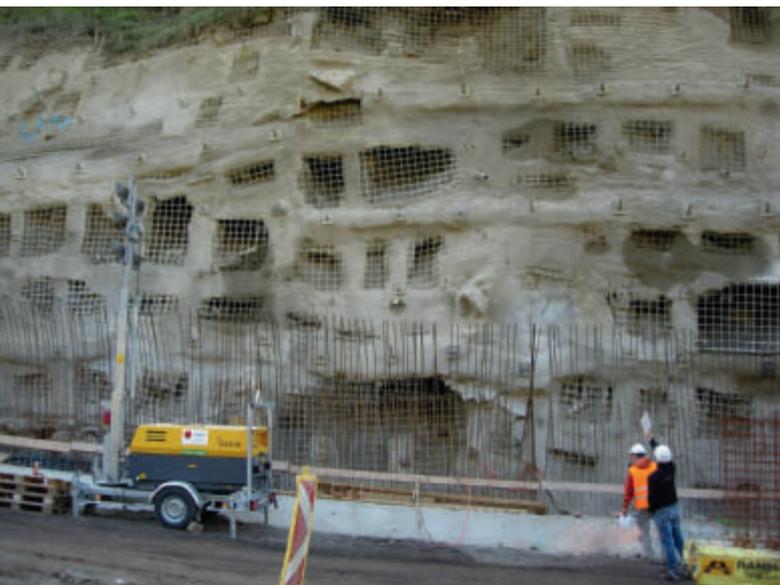
Oben: Spritzbetonnagelwand  
Oben rechts: Talseitige Fundamentherstellung  
Rechts: Wintereinbruch Ende September

Die Sicherung dieser Bereiche mit einer Spritzbetonnagelwand forderte wertvolle Zeit, welche dem nachlaufenden Betonbau fehlte. Talseitig erschwerte das grobblockige Material das verrohrte Bohren für die doppelt korrosionsgeschützten Daueranker erheblich. Gebrochene Bohrröhre und defekte Bohrgeräte waren für das Baustellenklima zwischen Spezialtiefbau und Betoniermannschaft nicht gerade förderlich. Großer personeller Einsatz und die Tatsache, dass sowohl in den Nachtstunden als auch am Wochenende seitens der Spezialtiefbau-firma gearbeitet wurde, sicherte letztendlich den Baustellenerfolg.

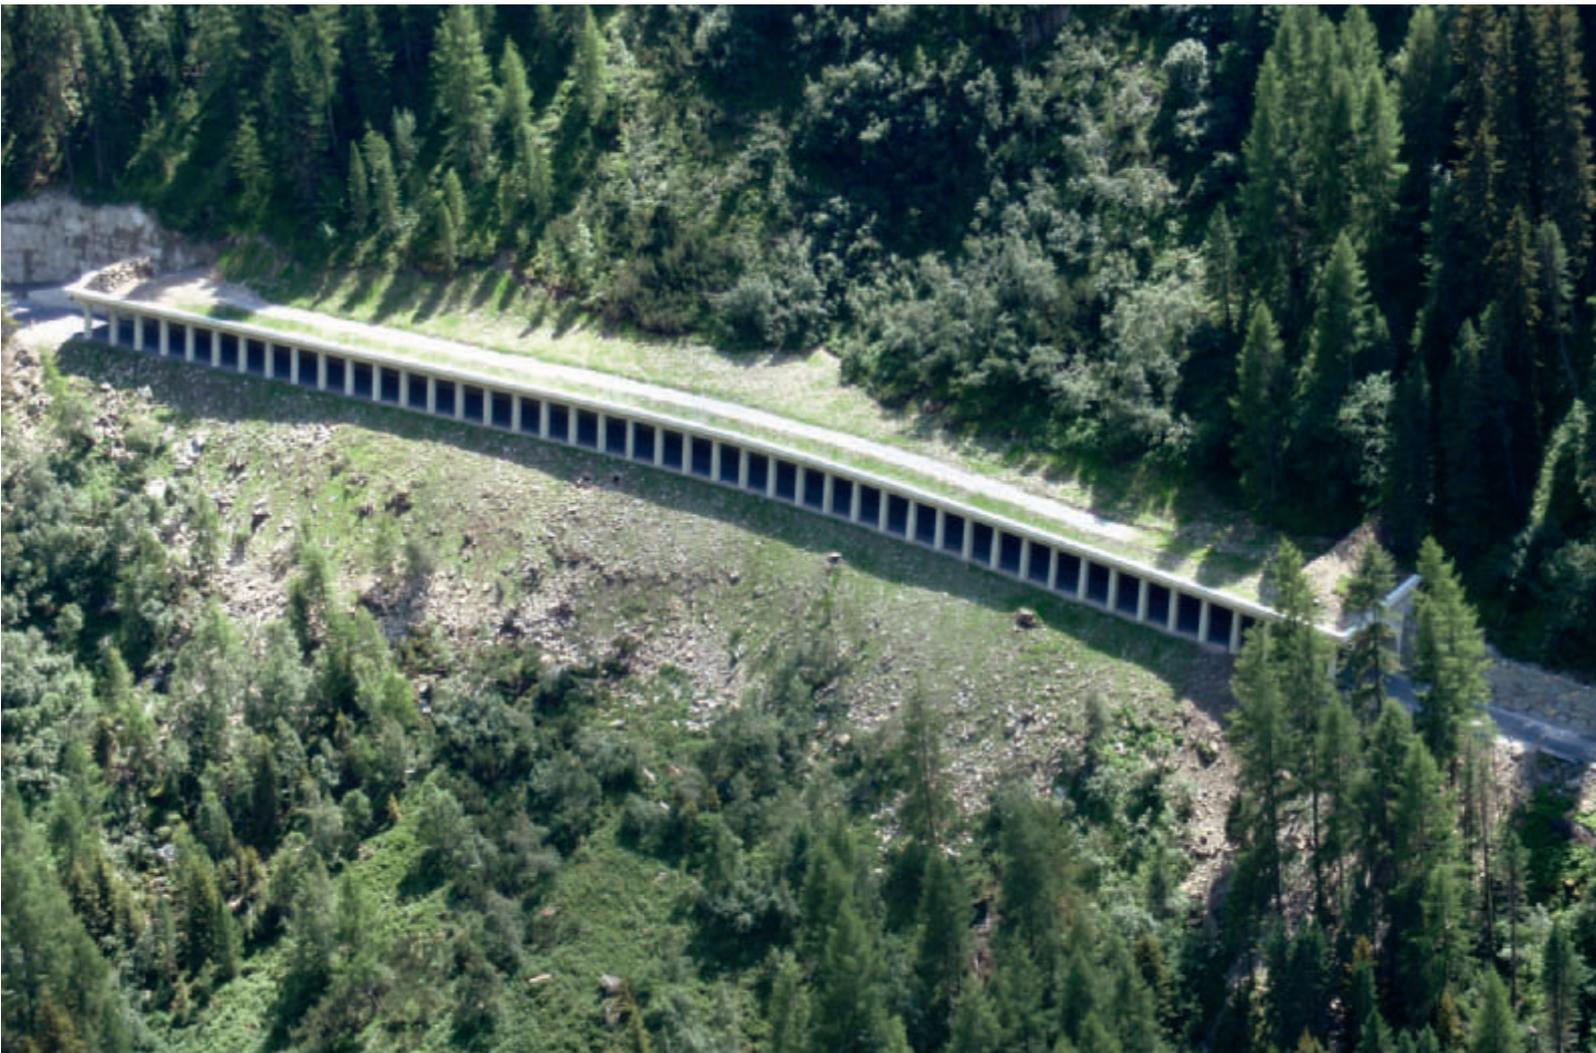
Kitzgrabengalerie

Das Galeriebauwerk wurde als talseitiges offenes Stahlbetongewölbe mit einer Schalstärke von 50 cm im Gewölbescheitel konzipiert. Die Blocklänge be-
