Revitalisierung Salzachkraftwerk Gamp / Hallein

DI Christoph Peterstorfer

Salzburg AG für Energie, Verkehr und Telekommunikation
www.salzburg-ag.at

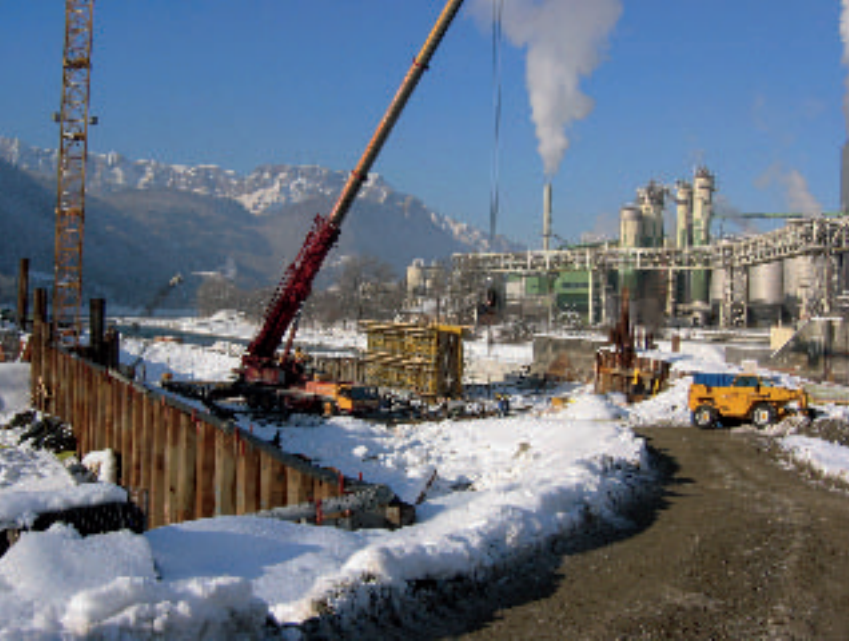
Bauzustand der Wehrbaugrube bei Herstellung des Wehrpfeiler 3 im Winter 2006. Die Wehrbaugruben müssen mit relativ niedrigen Fangedämmen umschlossen werden, um ein Überfluten der Oberwasserdämme zu verhindern. Den Anschluss an die Pfeiler bilden Kastenfangedämme. Die Untergrundbeschaffenheit und die zahlreichen Holzpfähle ließen ein Rammen der Spundbohlen ohne Vorbohren nicht zu.

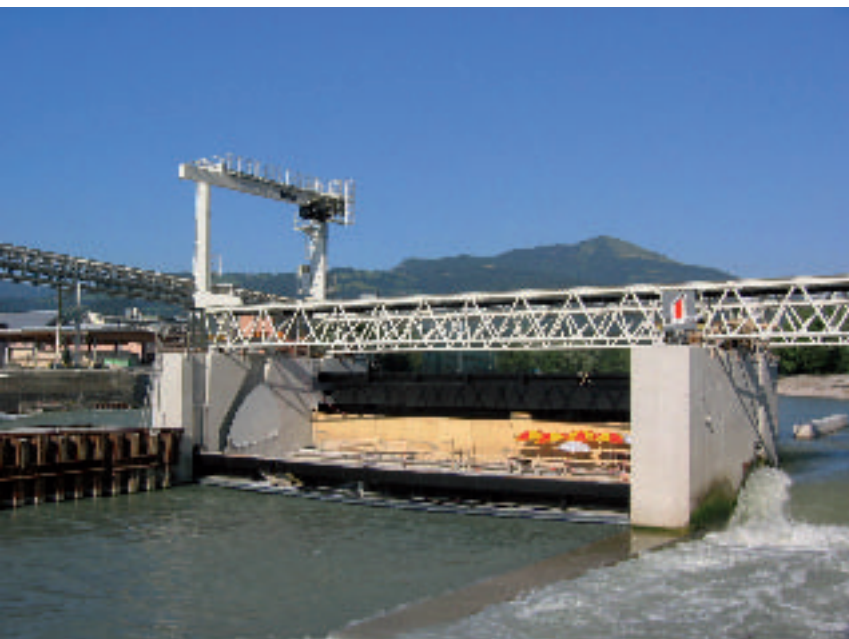
Blick vom Unterwasser auf das Wehrfeld 2 bei gesetzten Dammtafeln vor der Klappenmontage. Wesentliches Element bei der Gestaltung der Wehranlage ist der Kontrast zwischen den massiven Stahlbetonpfeilern zu den transparenten Stahlraumfachwerkträgern des Portalcranes. Die helle Stahlkonstruktion bildet den Konnex zu den mit Kollektorfachwerken verbundenen Werkshallen der Firma M-real Hallein AG.
Fotos: © Christoph Peterstorfer, Salzburg AG

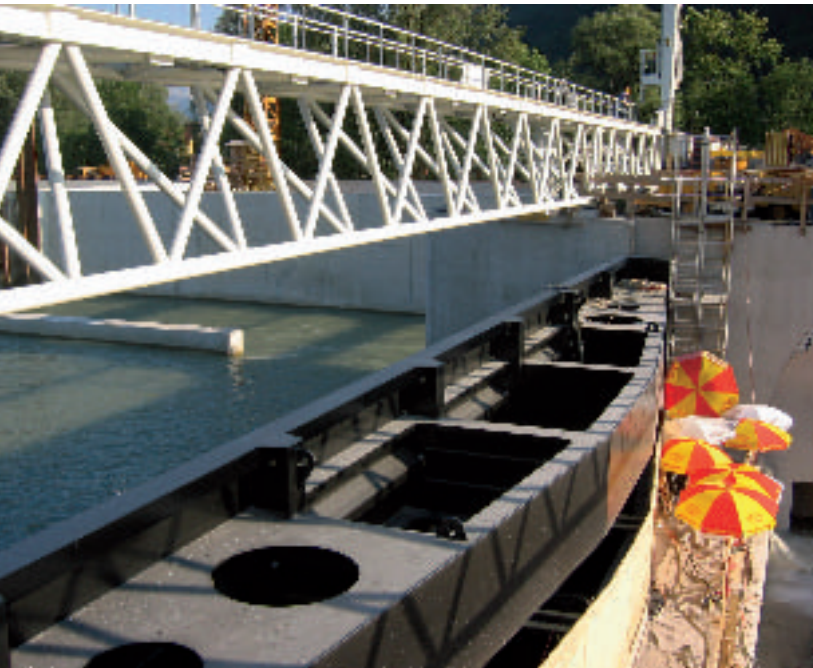
Wehrfeld 2 mit Oberwasserdambalken und Oberwasserportalkranträger vor der Klapfenmontage und nach Einbau einer Hartbetonschicht. Die Beschattung durch Sonnenschirme diente der Schwindminimierung des Polymerebetons vor dem Anschlussblech der Wehrklappe.

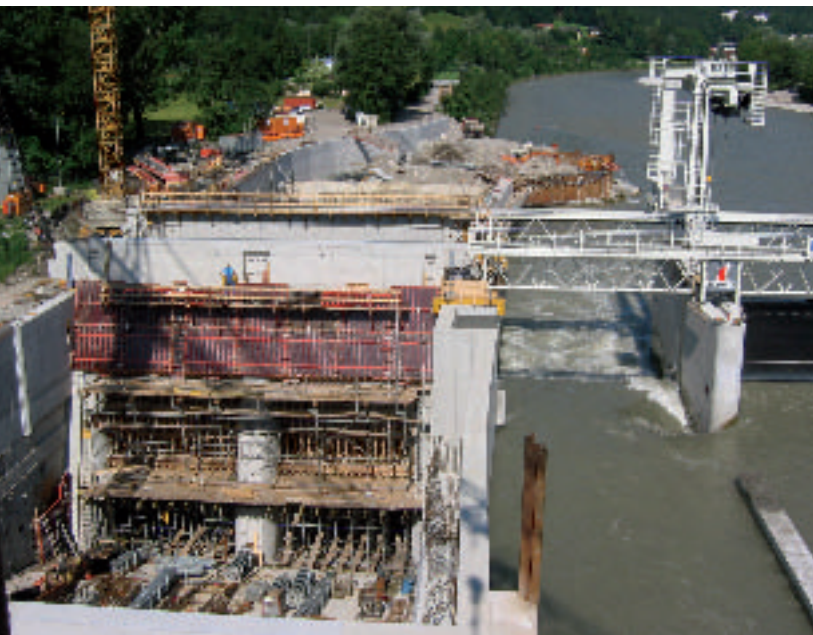
Blick auf den Krafthauseinlauf (spätere Rechenebene) und Wehrfeld 1 (Spülgasse). Eine 10 m breite Spülgasse (hier vor Einbau des Wehrsegments) sorgt im 1. Wehrfeld für den Geschiebeabtransport von der Einlaufschwelle ins Unterwasser. Eine oberwasserseitige Trennrippe soll den Zug im Bereich der Einlaufschwelle erhöhen.

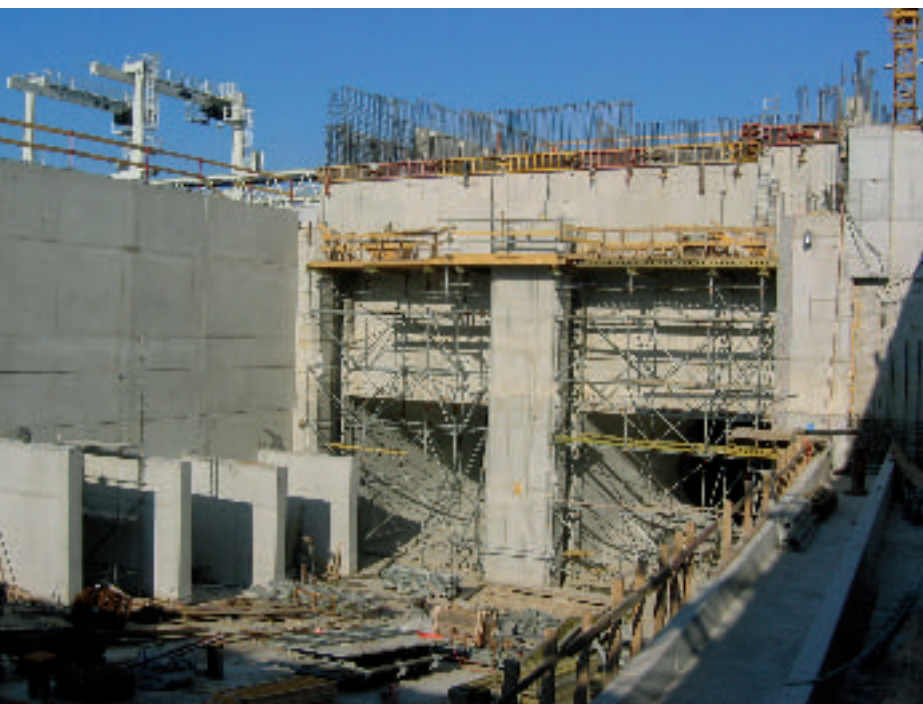
Die links sichtbaren vier Betonscheiben dienen zur Stützung der Trennwand (maßgeblich Lastfall Hochwasser Bauzustand) zum Unterwasserbereich der Wehranlage. Diese temporären Abstützungen werden in der Niederwasserperiode vor Flutung des Auslaufs entfernt.

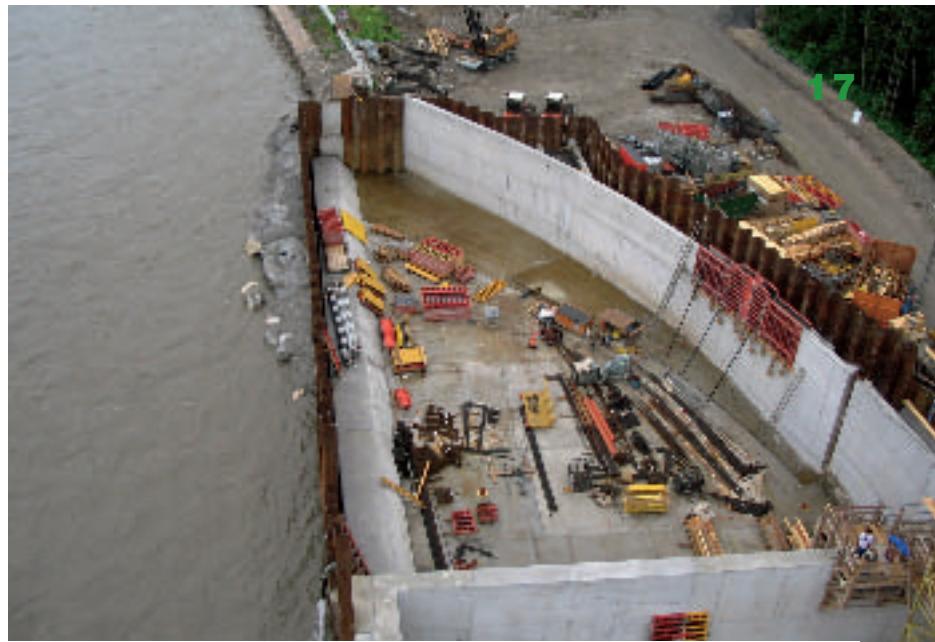
Die Einlaufschwelle wurde hinter einer unverankerten Spundwand hergestellt. Um dies zu ermöglichen, musste ab einem bestimmten Wasserspiegel der Einlauf teilweise geflutet werden. Hinter der landseitigen Einlaufwand erkennt man die Spundwandumschließung des Fischeaufstiegsbauwerks (vertical slots).
Foto: © Christoph Schenk, Salzburg AG

Die Baugrube des obersten Einlaufbereiches ist mit Spundwänden umschlossen und schließt an die Querspundwand der Krafthausbaugrube an. Um diese Baugrubenumschließung möglichst wirtschaftlich zu halten, wurde das Fluten bei höheren Wasserständen festgelegt. Die landseitige Spundwand dient im Endzustand im Fußbereich zur Unterströmungssicherheit. Der oberste Teil der Fischaufstiegshilfe ist in die Baugrube integriert.
