Gesäuerte Betonoberfläche

am Beispiel von Betonfertigteilen

Text | Robert Kamleitner, Alfred Trepka GmbH, Ober-Grafendorf

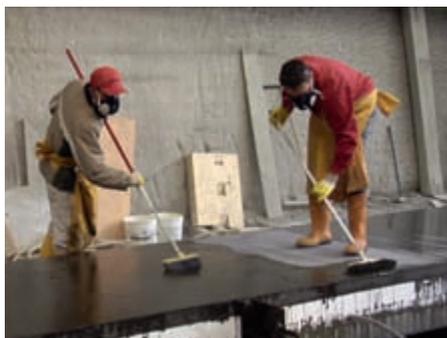
Abb. 2: Säuregel aufbringen

Das 1–2-Tage alte Betonfertigteil wird in eine horizontale Lage gebracht. Anschließend wird die Oberfläche mit Wasser abgespritzt um evt. Schalölrückstände zu entfernen. Auf die mattheuchte Oberfläche wird dann das Säuregel mittels Besen „einmassiert“ (Abb. 2). Die Säure reagiert an der Oberfläche mit der Alkalität des Betons. Nach dem Ablauf der Reaktion wird das Gel mittels Besen abgekehrt und die Oberfläche gründlich mit Wasser gewaschen. Um eine etwas „tiefere“ Auswaschung zu erzielen, kann die Behandlung nach Bedarf wiederholt werden. Wird auf die Oberfläche eine

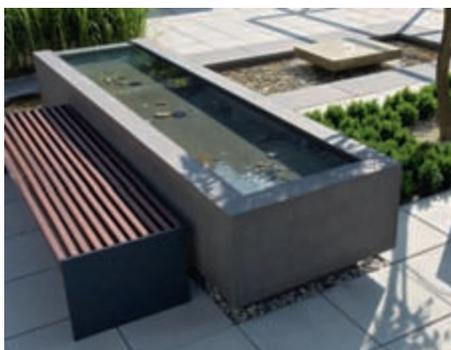
Abb. 4 Brunnentrog: LKH St. Pölten

Die Sandwichfassade der Trepka-Zentrale wurde gesäuert (Abb. 3). Dabei wurde die 8 cm starke Vorsatzschale 2x gesäuert und anschließend noch hydrophobiert. Die dunkle Farbe erhielt sie durch die Beigabe von Eisenoxyd-Schwarz und einer dementsprechenden dunklen Gesteinskörnung. Abb. 4 zeigt einen gesäuerten Brunnentrog beim LKH St. Pölten. Abb. 5 zeigt das Kriegerdenkmal in Ober-Grafendorf, wobei der dunkle Fertigteil gesäuert und der helle Fertigteil fein gewaschen wurde.
