A10 Tauernautobahn: Generalsanierung AST Gmünd – Knoten Spittal/Millstättersee

Strabag AG, Projektleiter der Arge A10 Gmünd-Spittal

ASFINAG, stellv. Projektleiter für das BVH A10 Gmünd-Spittal

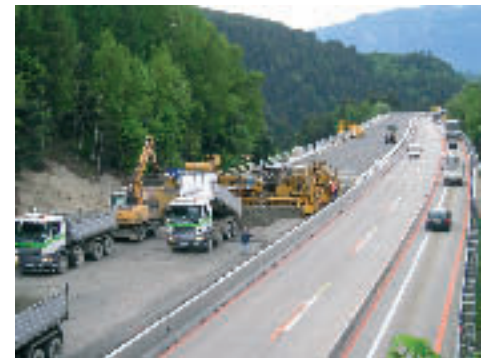
Abb. 1: Mobile Betonmischanlage vor Ort errichtet

Der gesamte Recyclingprozess sowie das Mischen des Betons erfolgten auf einem eigens errichteten Manipulationsplatz vor

Ort. Hierfür waren eine Brecher-/Siebkombination mit einer Stundenleistung von über 200 t sowie eine computergesteuerte Betonmischanlage mit Spitzenleistungen von 230 m³/h im Einsatz.

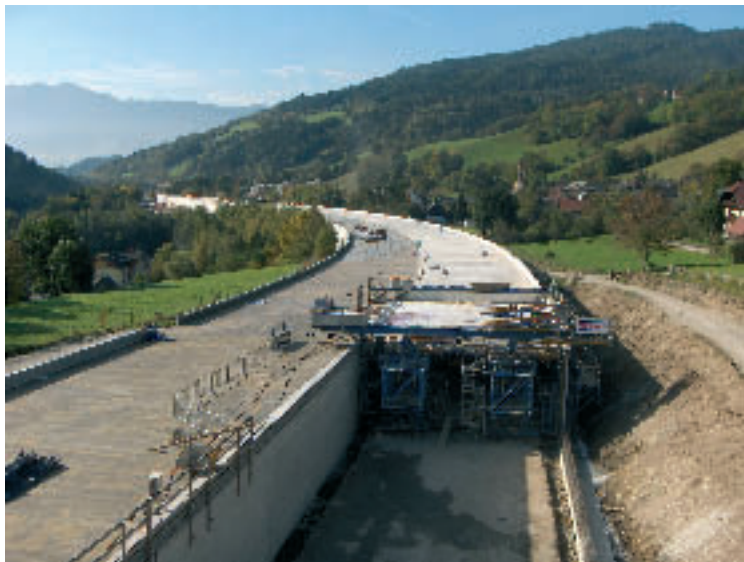
Abb. 3: Einhausung Trebesing Südportal

Wesentliches Element der umzusetzenden Lärmschutzmaßnahmen stellt die zu errichtende Einhausung dar. Diese erstreckt sich im Bereich der Ortschaft Trebesing über eine Länge von 848 m und wird als zweifeldriger Stahlbetonrechteckrahmen mit Fundierung auf Streifenfundamenten bzw. auf einer talseitig errichteten Winkelstützmauer ausgeführt.

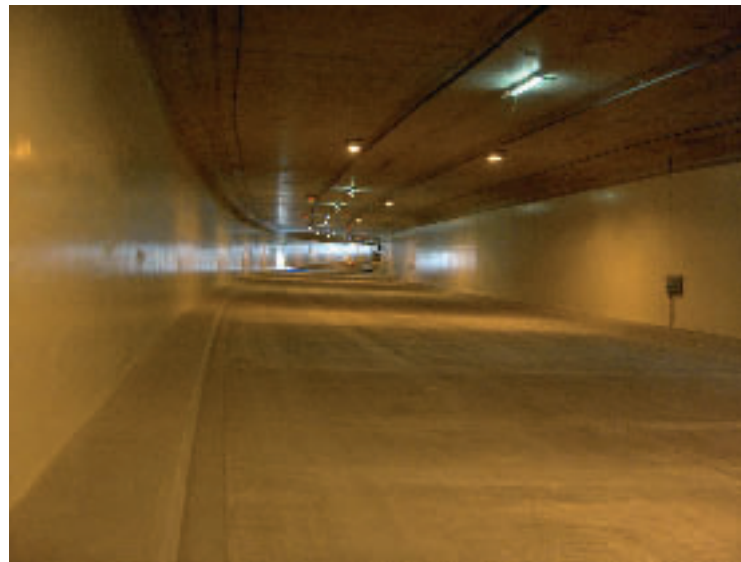
Abb. 4: Einhausung Trebesing mit einer Länge von 848 m

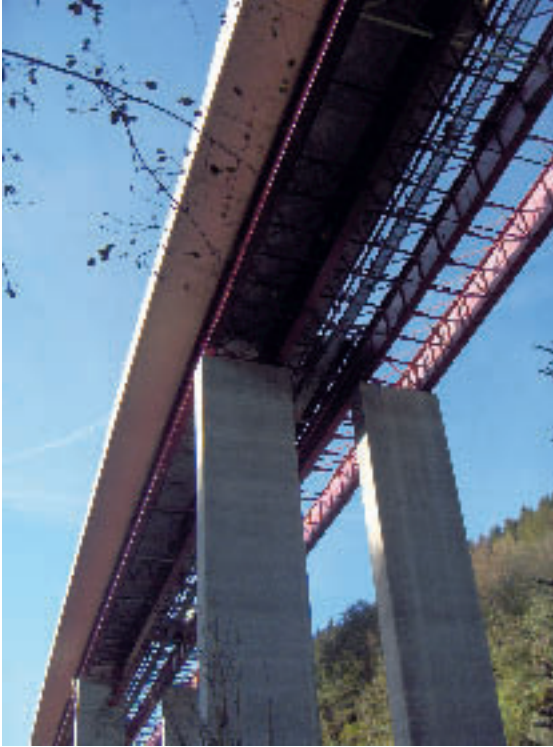
Abb. 6:
Brückenobjekt L40
mit abgetragener
Tragwerkshälfte
Fotos: © Strabag AG,
ASFINAG

Als bautechnische Besonderheit ist das Brückenobjekt L40 anzuführen. Es handelt sich dabei um die Hangbrücke Altersberg, die mit einer Länge von 840 m als Stahlverbundtragwerk errichtet wurde und entsprechend ihrer Linienführung zwei Mal den Fluss Lieser und die Bundesstraße B99 in einer Höhe von über 40 m überspannt.

über beide Richtungsfahrbahnen ausgeführt und dementsprechend auch das darunter liegende Stahltragwerk samt Windverbänden ausgeführt. Um nunmehr den Verkehr zumindest mit einem Fahrstreifen je Fahrtrichtung in der 1. Bauphase aufrechterhalten zu können, war die Ergänzung bzw. Verstärkung des Stahltragwerkes vor Abtrag der einen Hälfte der Fahrbahnplatte zwingend notwendig.

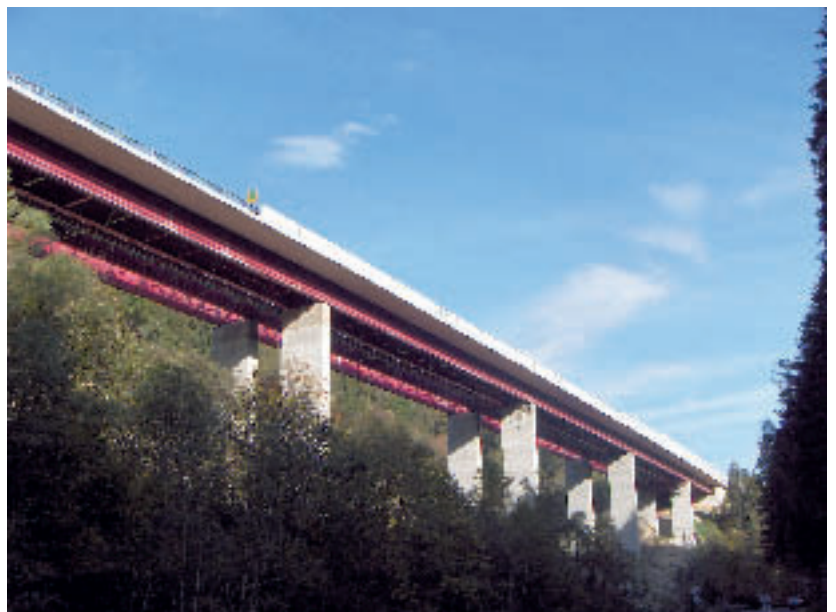
Abb. 7: Brückenobjekt L40

Aus statischer Sicht gelangen nunmehr zwei eigenständige Fahrbahnplatten zur Ausführung, die allerdings über Querverbände im Stahlbau weiterhin verbunden bleiben und somit auch Laständerungen und die damit in Zusammenhang stehenden Verformungen in Querrichtung übertragen. Aufgrund der Trennung der Fahrbahnplatte im Bereich der Zentralachse, des Abtrags der Fahrbahnplatte auf der einen Richtungsfahrbahn von der Brückenmitte aus in beide Richtungen sowie des Neubetonierens der einzelnen Betonierabschnitte mittels dreier am Obergurt fahrender Schalwagen, des anschließenden Aufbringens der weiteren ständigen Lasten (Randbalken, Fahrbahnaufbau, Lärmschutzwände, Betonleitwände etc.) und des erfolgten Umlagens des Verkehrs sowie des Fortgangs der Arbeiten auf der zweiten Richtungsfahrbahn mit einem analogen Ablauf ergeben sich vielfältige Lastumlagerungen, die zu den entsprechenden Verformungen des Tragwerkes führen. Aufgrund der Komplexität des Gesamtsys-

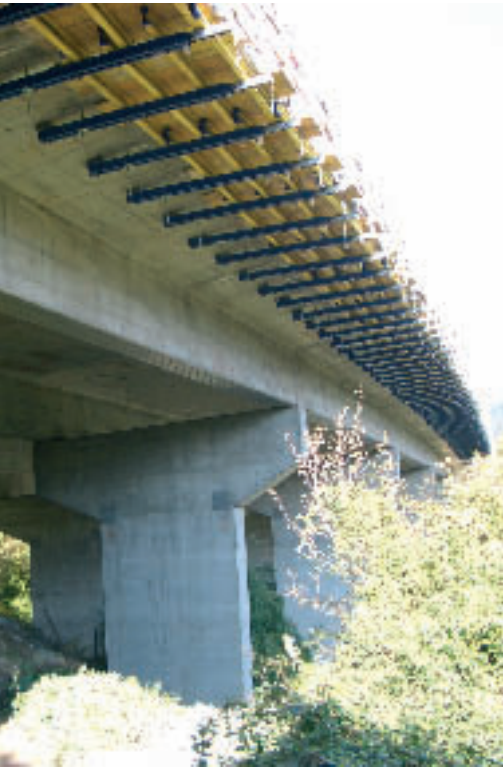
Abb. 8: Kragarmverbreiterung mittels Ausschussrüstung am Brückenobjekt L45

Die Verbreiterung findet im Regelfall im Kragarmbereich zum Rand hin statt, wobei zur Erhöhung der Tragfähigkeit die Objekte mit einem Aufbeton versehen werden bzw. zusätzliche Maßnahmen wie externe Vorspannung, Einbau von CFK-Lamellen bzw. Konstruktionen und Verstärkungen aus Stahl (z. B. räumliche Druckstäbe und Lamellen) zum Einsatz gelangen.

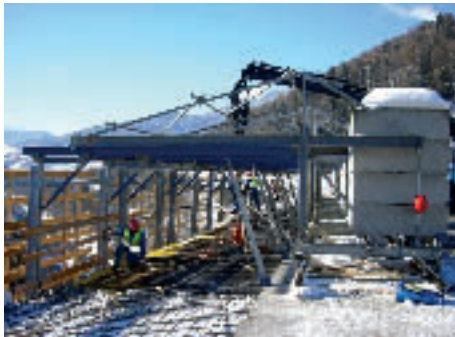
Abb. 9: Kragarmverbreiterung mittels Schalwagen am Brückenobjekt L37

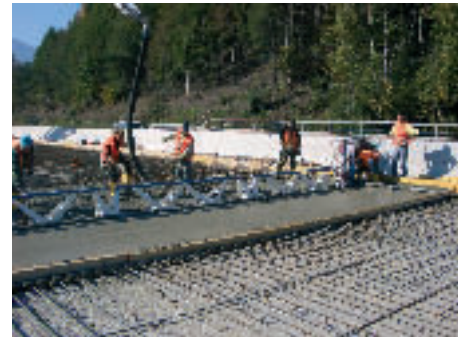
Abb. 10: Aufbetonherstellung bei Brückenobjekten zur Erhöhung der Tragfähigkeit
Fotos: © Strabag AG, ASFINAG

Zur kraftschlüssigen Verbindung des Aufbetons mit den Bestandstragwerken werden Verdübelungen aus Bewehrungsstahl eingesetzt, die mit Epoxidharz als Injektionssystem eingebaut werden.

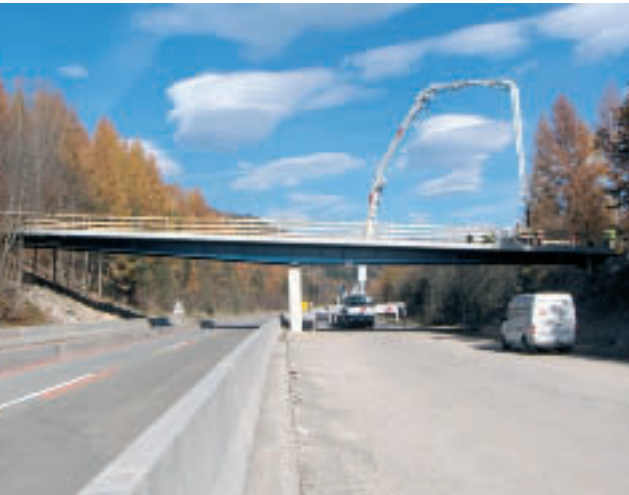
Abb. 11: Neubau eines Überführungsbauwerkes in Stahlverbundbauweise

Die Neuerrichtung dieser beiden Brücken erfolgte in Stahlverbundbauweise, wobei nur mehr kurze Anhaltungen des Verkehrs beim Einheben des Stahltragwerkes notwendig waren.

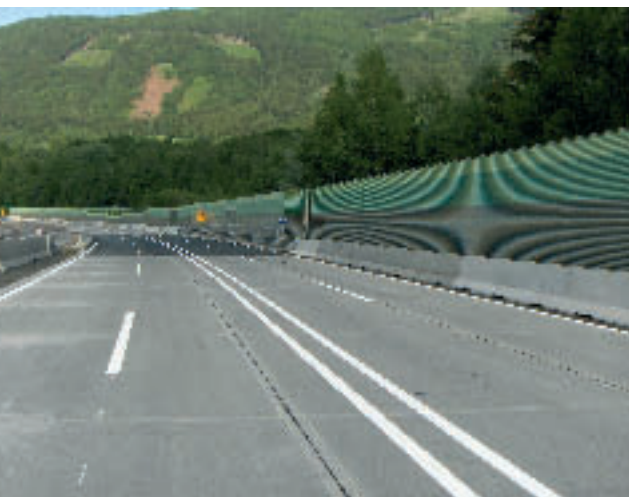
Abb. 12: Lärmschutzwände in Holzbetonbauweise sowie Betonfahrbahn
Fotos: © Strabag AG, ASFINAG

Im übrigen Generalerneuerungsbereich werden am Rand der beiden Richtungsfahrbahnen sowie teilweise auch im Mittelstreifenbereich Lärmschutzwände in Holzbetonbauweise mit Höhen bis zu 5,50 m errichtet. Diese wurden in Abstimmung mit den Anrainergemeinden gestaltet, wobei auf eine möglichst unauffällige Eingliederung in das Landschaftsbild Bedacht genommen wurde.

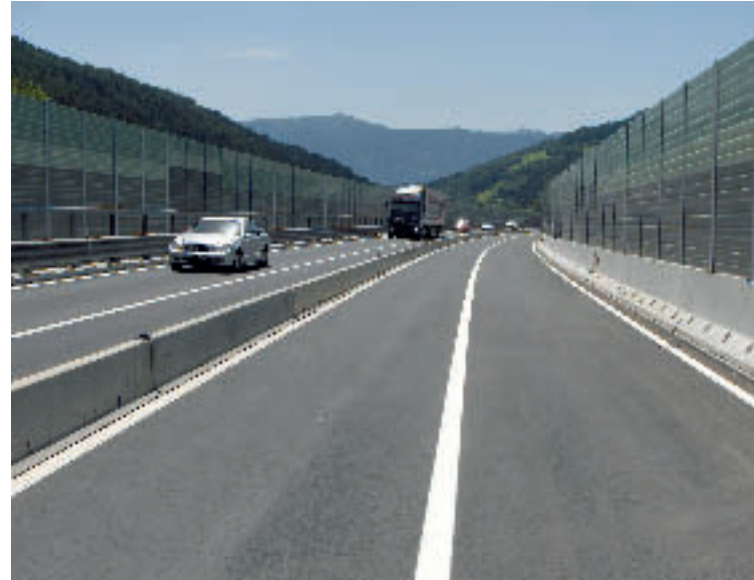
Abb. 13: Trennung der Richtungsfahrbahnen mittels einer durchgehenden Betonleitwand

- mobile Tempoanzeigen
- mobile Abstandsmessgeräte
- Section-Control-Anlage
- Pannebuchten im Abstand von ca. 1,5 km
- Trennung der beiden Fahrtrichtungen durch eine durchgehende Betonleitwand
- Absicherung des Baustellenbereichs durch eine Betonleitwand samt gekennzeichneten Baustellenzu- und -abfahrten
- mobile Ampelanlage zur raschen Sperre des Baustellenbereichs im Unglücksfall
- elektronische Anzeigentafeln zur Information der Verkehrsteilnehmer
